UNIVERSITA' DEGLI STUDI DEL MOLISE

TESI DI DOTTORATO

***SULLA PREVENZIONE DAL RISCHIO SISMICO DEL
COSTRUITO STORICO***

Candidato: Ing. Carmine LAORENZA
matr. 141370

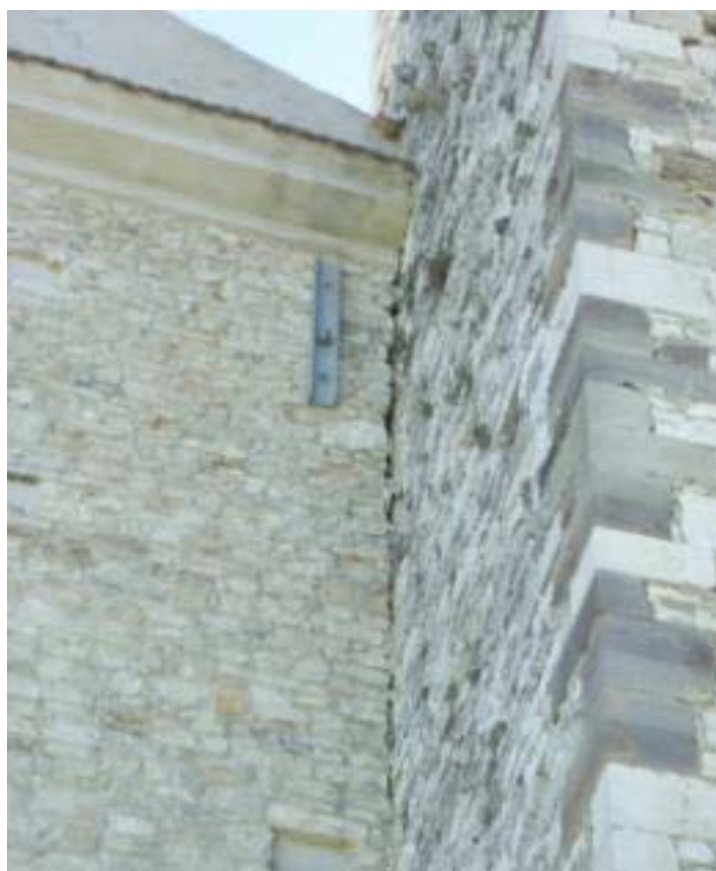
Figura 14: Morrone del Sannio, Chiesa di S.M. Maggiore: Muratura ben ammorsata, giunto tra campanile e chiesa

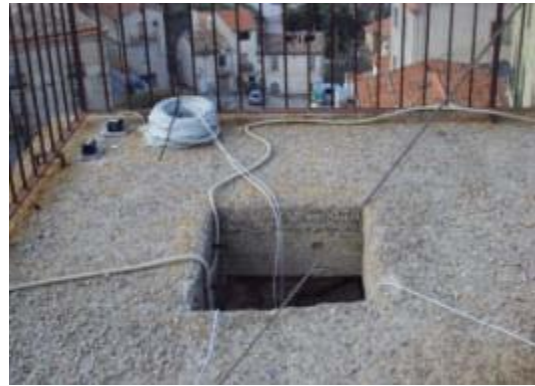
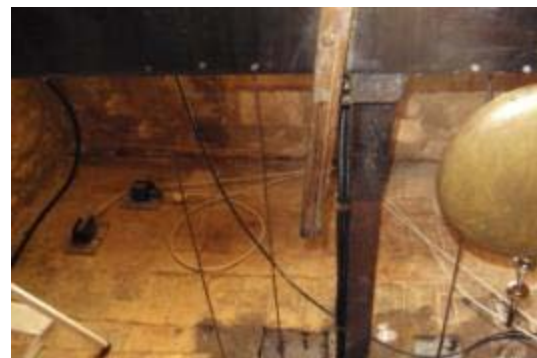
Figura 17: Campanile della Chiesa di S. Maria delle Rose in Bonefro: Pianta del campanile con la disposizione dei sensori e relative foto

Sensori 3, 4

Sensori 9,10

distribuita sulla struttura, dal sistema di acquisizione TrioGuard32 e da un Notebook, in modo da ottenere le caratteristiche in termini di frequenze naturali e una buona definizione spaziale per quanto riguarda le forme modali del sistema strutturale [22] (Figura 17).

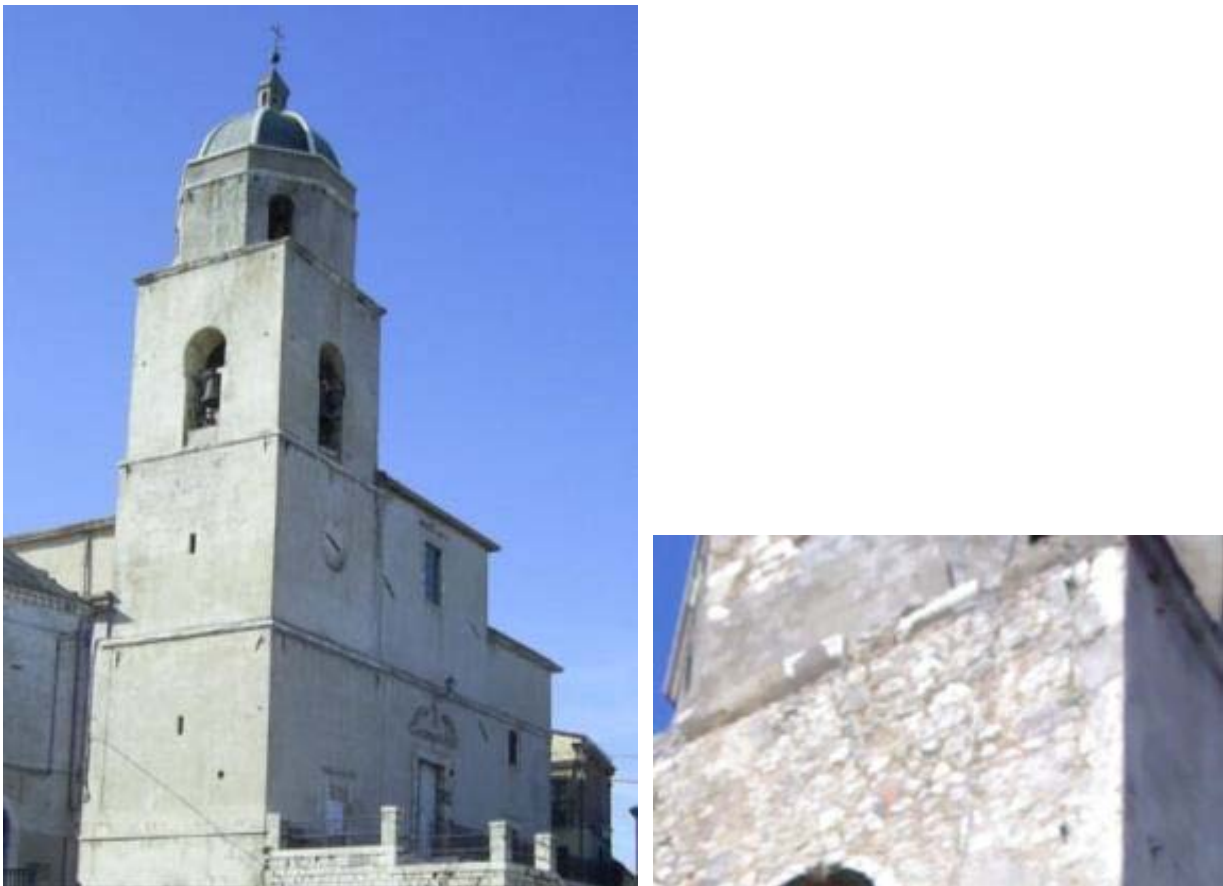
Il campanile, essendo stato realizzato in periodo antecedente la costruzione della chiesa, non risulta adeguatamente ammortato, per questo sono state rilevate lesioni lungo i lati di giunzione.

Figura 19: Campanile della Chiesa di S. Maria delle Rose in Montorio nei Frentani e a destra particolare della muratura

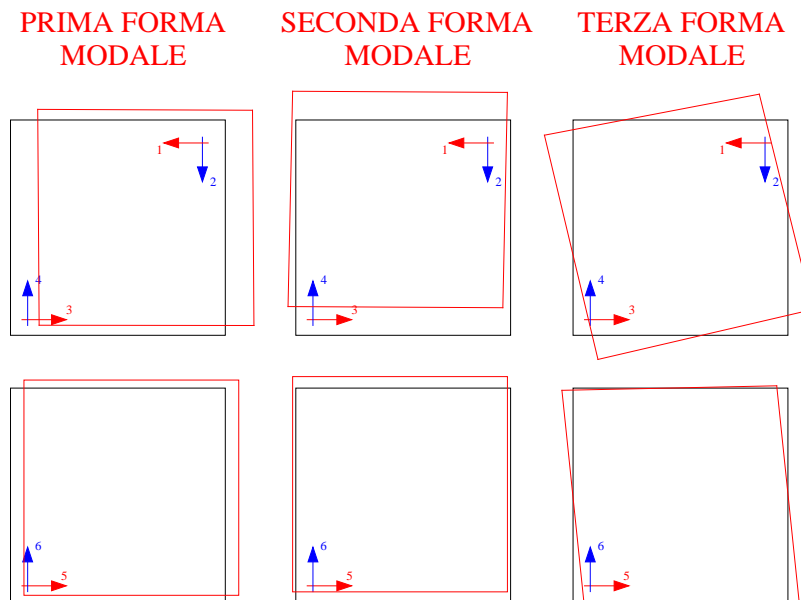
Figura 29: Campanile della Chiesa di S. Maria Maggiore in Morrone del Sannio: Rappresentazione grafica delle forme modali identificate

L'elaborazione dei dati di prova ha consentito l'identificazione dei primi tre modi della struttura (Tabella 19 e Figura 29).

Tabella 19: Campanile della Chiesa di S. Maria Maggiore in Morrone del Sannio: Frequenze e forme modali dei primi tre modi di vibrazione

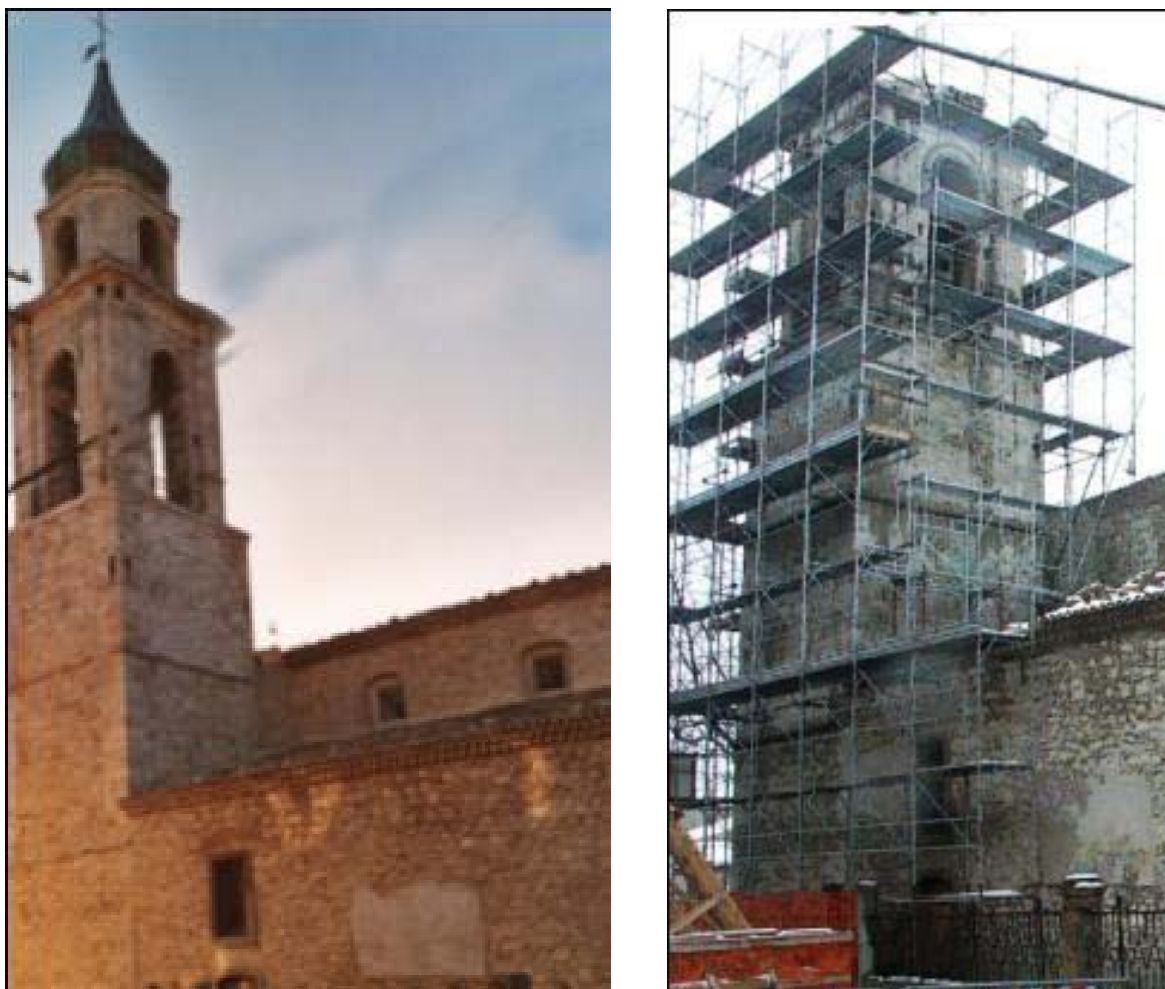
Figura 30: Il Campanile della Chiesa di S. Giacomo Apostolo in Santa Croce di Magliano prima e dopo il crollo.

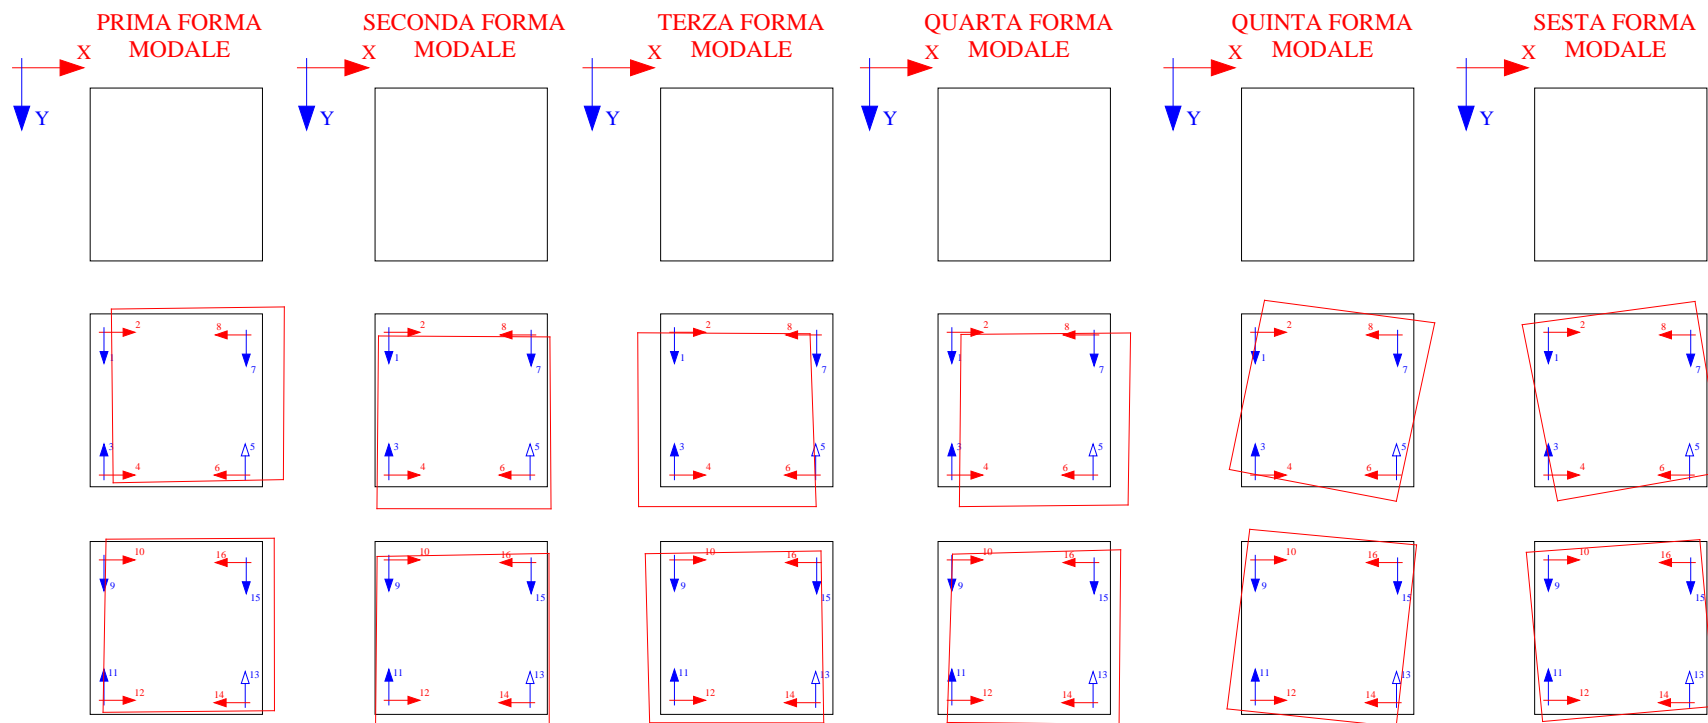
Figura 35: Campanile della Chiesa di S. Maria della Pietà in Larino: Rappresentazione grafica delle forme modali identificate

L'elaborazione dei dati di prova ha consentito l'identificazione dei primi sei modi della struttura (Tabella 21 e Figura 35).

Tabella 21: Campanile della Chiesa di S. Maria della Pietà in Larino: Frequenze e forme modali dei primi sei modi di vibrazione

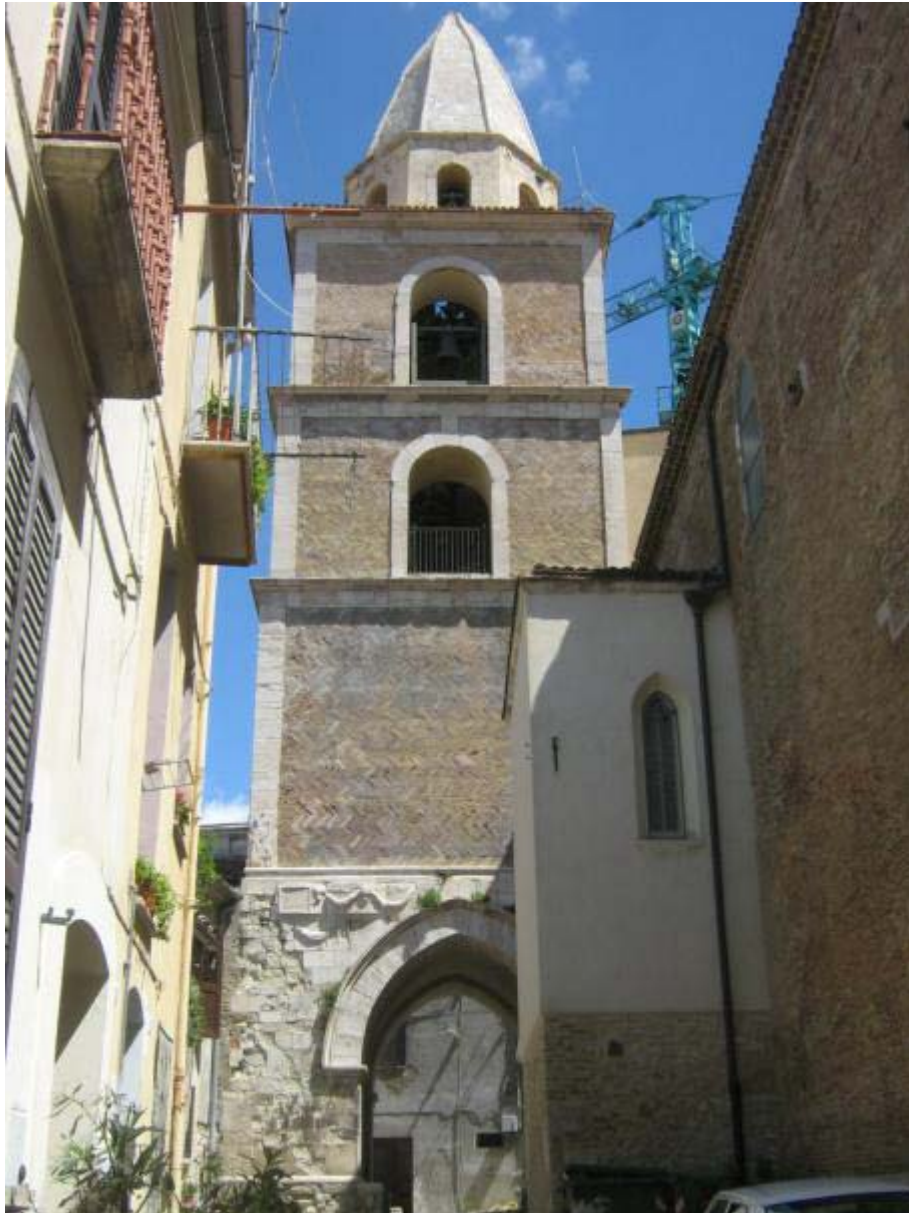
Al primo livello gli elementi lapidei sono blocchi squadrati, l'apparecchiatura è a corsi orizzontali e la posa orizzontale/verticale. Le listature, come zeppe e scaglie sono assenti. Il modulo elastico normale stimato è pari a: $E = 2800 \text{ N/mm}^2$. Ai livelli successivi la muratura è in mattoni pieni, posati a lisca di pesce. Il modulo elastico normale stimato è pari a: $E = 1500 \text{ N/mm}^2$ (Figura 36).

Figura 36: Il Campanile della Cattedrale di S. Pardo in Larino con in evidenza le tipologie murarie

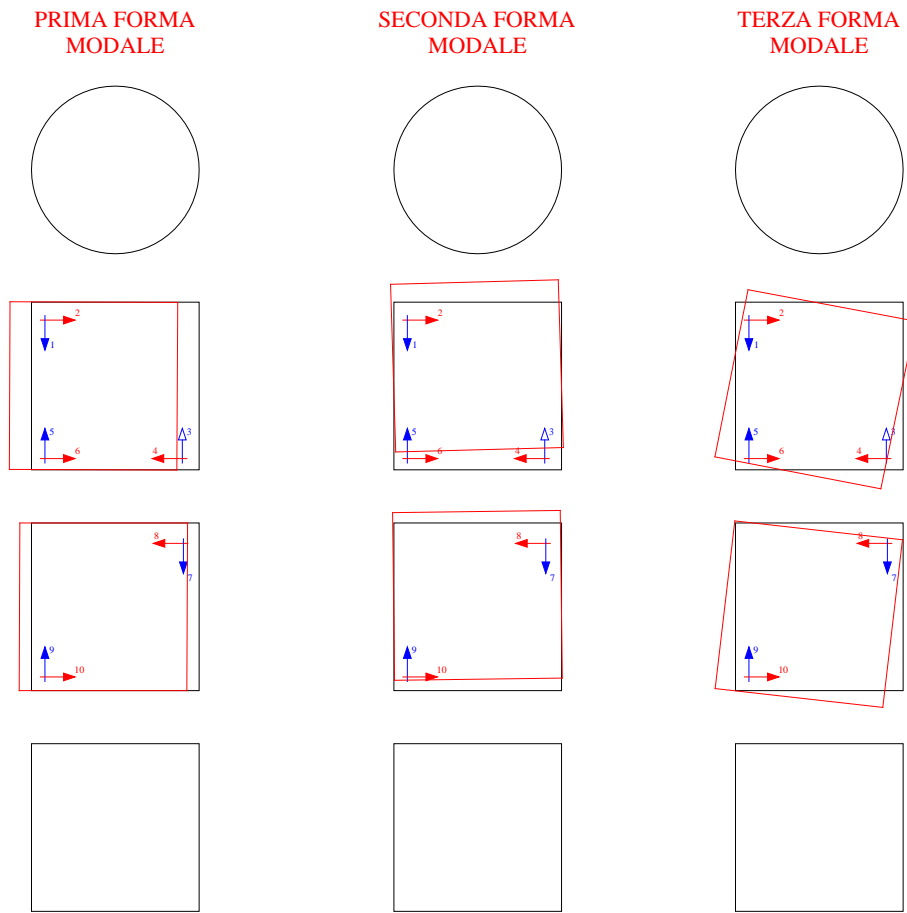
Figura 38: Campanile della Cattedrale di S. Pardo in Larino: Rappresentazione grafica delle forme modali identificate

Tabella 22: Campanile della Cattedrale di S. Pardo in Larino: Frequenze e forme modali dei primi tre modi di vibrazione

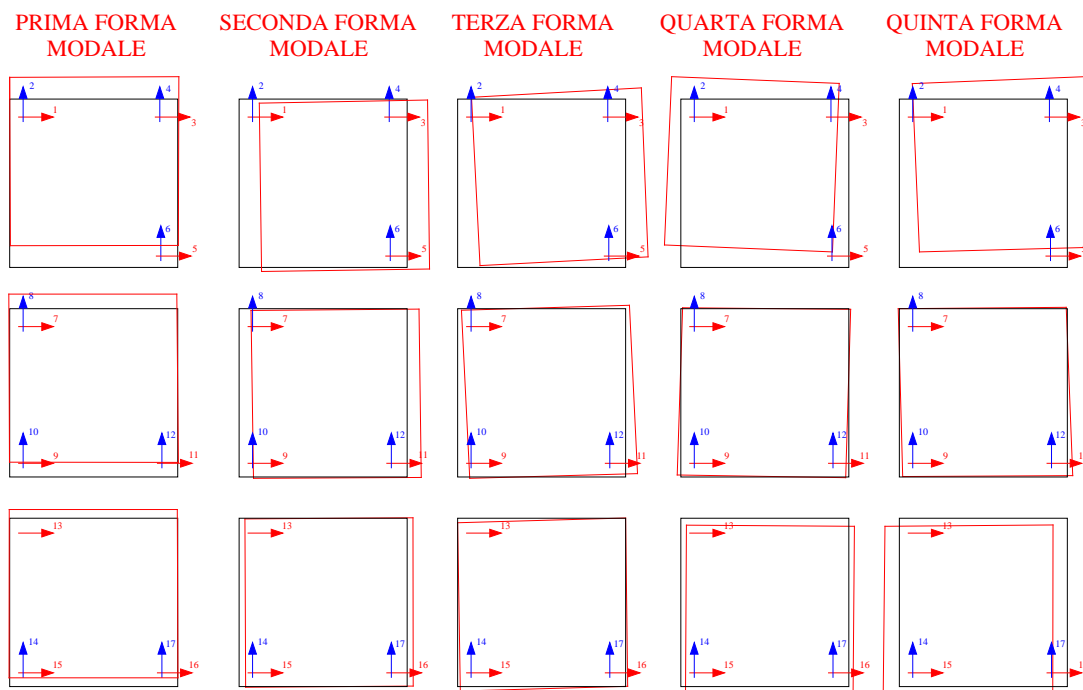
Figura 42: Campanile della Chiesa di S. Alfonso dei Liguori in Colletorto: Rappresentazione grafica delle forme modali identificate

L'elaborazione dei dati di prova ha consentito l'identificazione dei primi cinque modi della struttura (Tabella 23 e Figura 42).

Tabella 23: Campanile della Chiesa di S. Alfonso dei Liguori in Colletorto: Frequenze e forme modali dei primi cinque modi di vibrazione

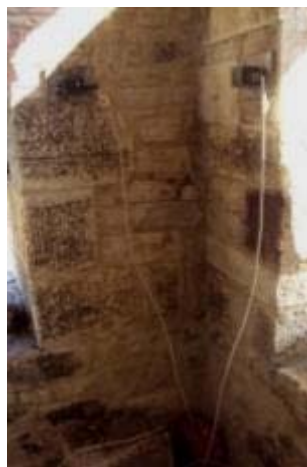
Sensori 1, 2

Figura 45: Campanile della Chiesa di S. Maria Assunta in Provvidenti: Pianta con la disposizione dei sensori e relativa foto

Per l'identificazione delle proprietà dinamiche del campanile si è proceduto all'installazione di 6 accelerometri del tipo Force Balance EpiSensor ES-U2, in sommità [22] (Figura 45).

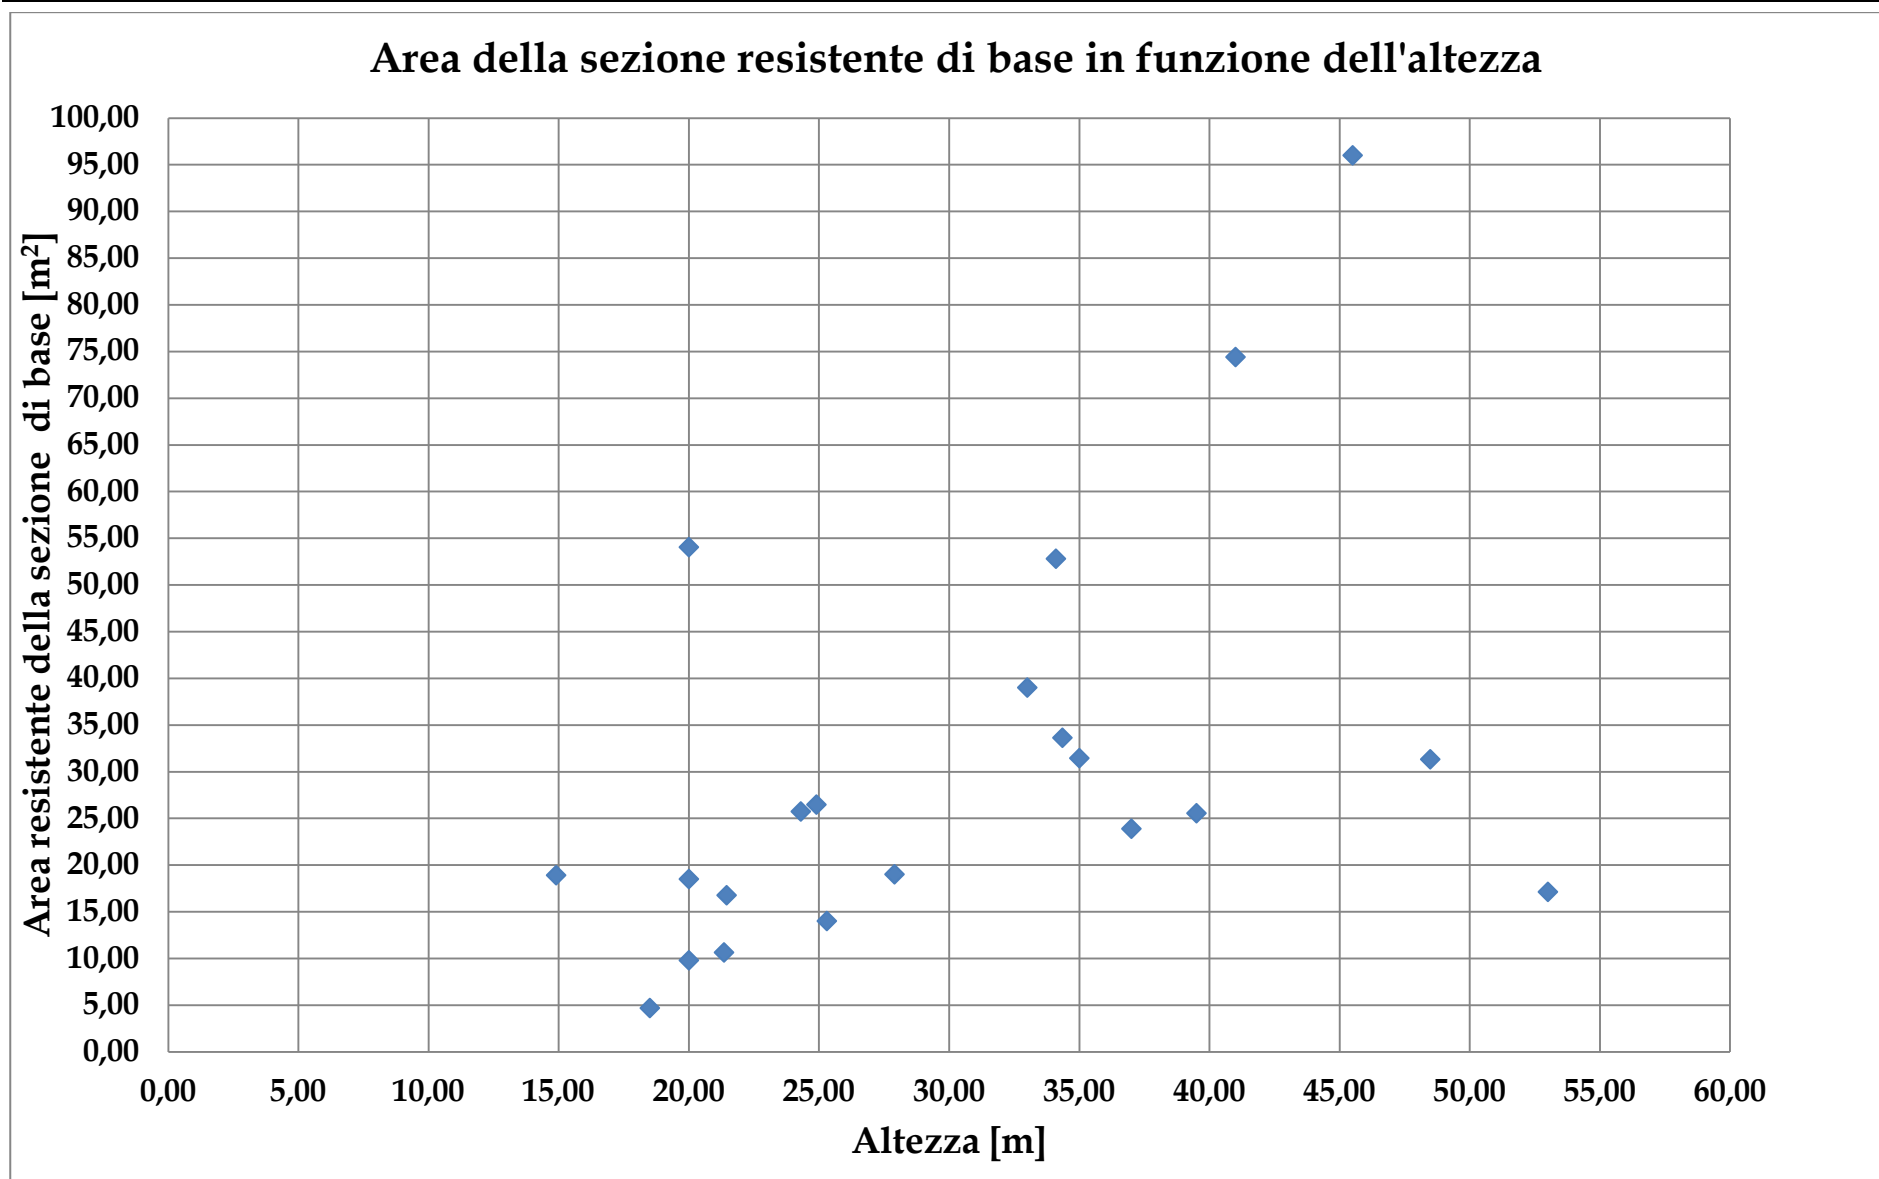
Figura 49: Area della sezione resistente di base in funzione dell'altezza

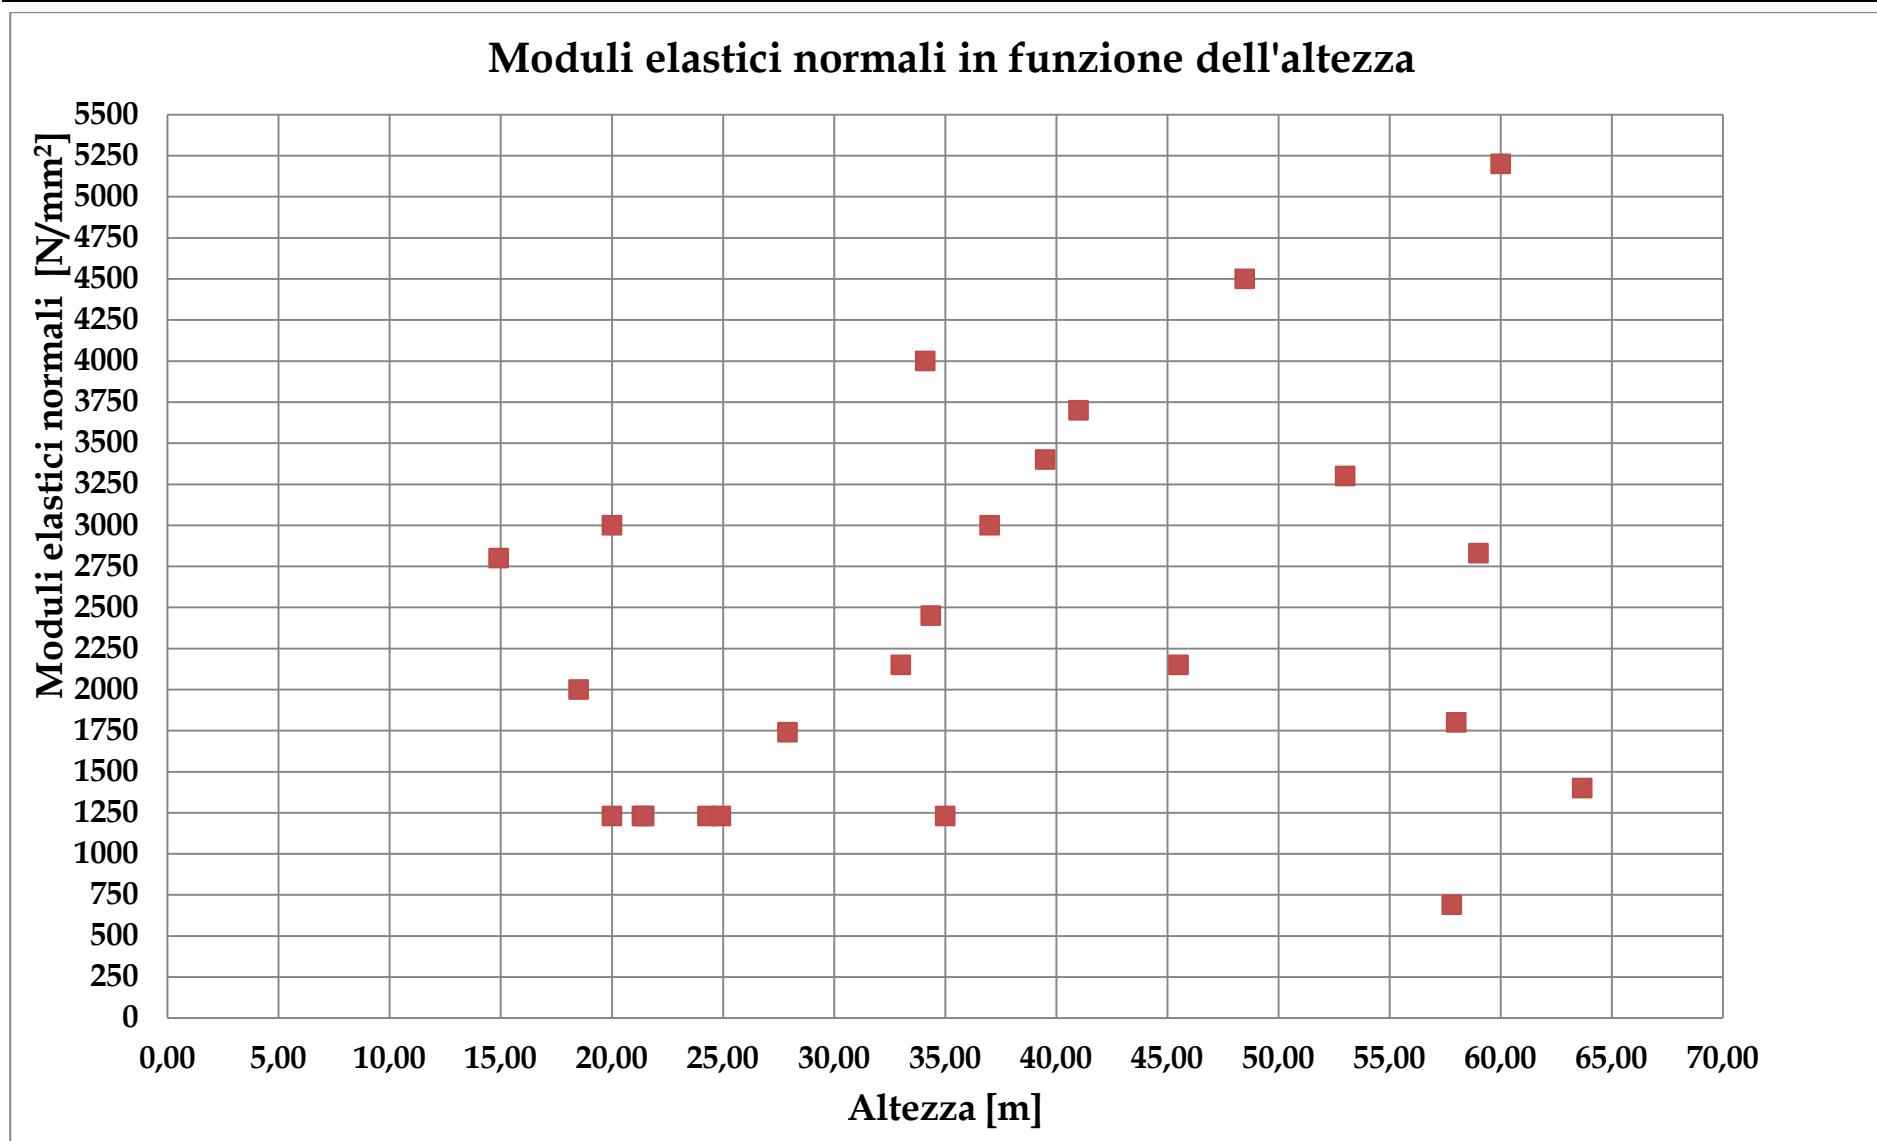
Figura 51: Moduli elastici normali in funzione dell'altezza

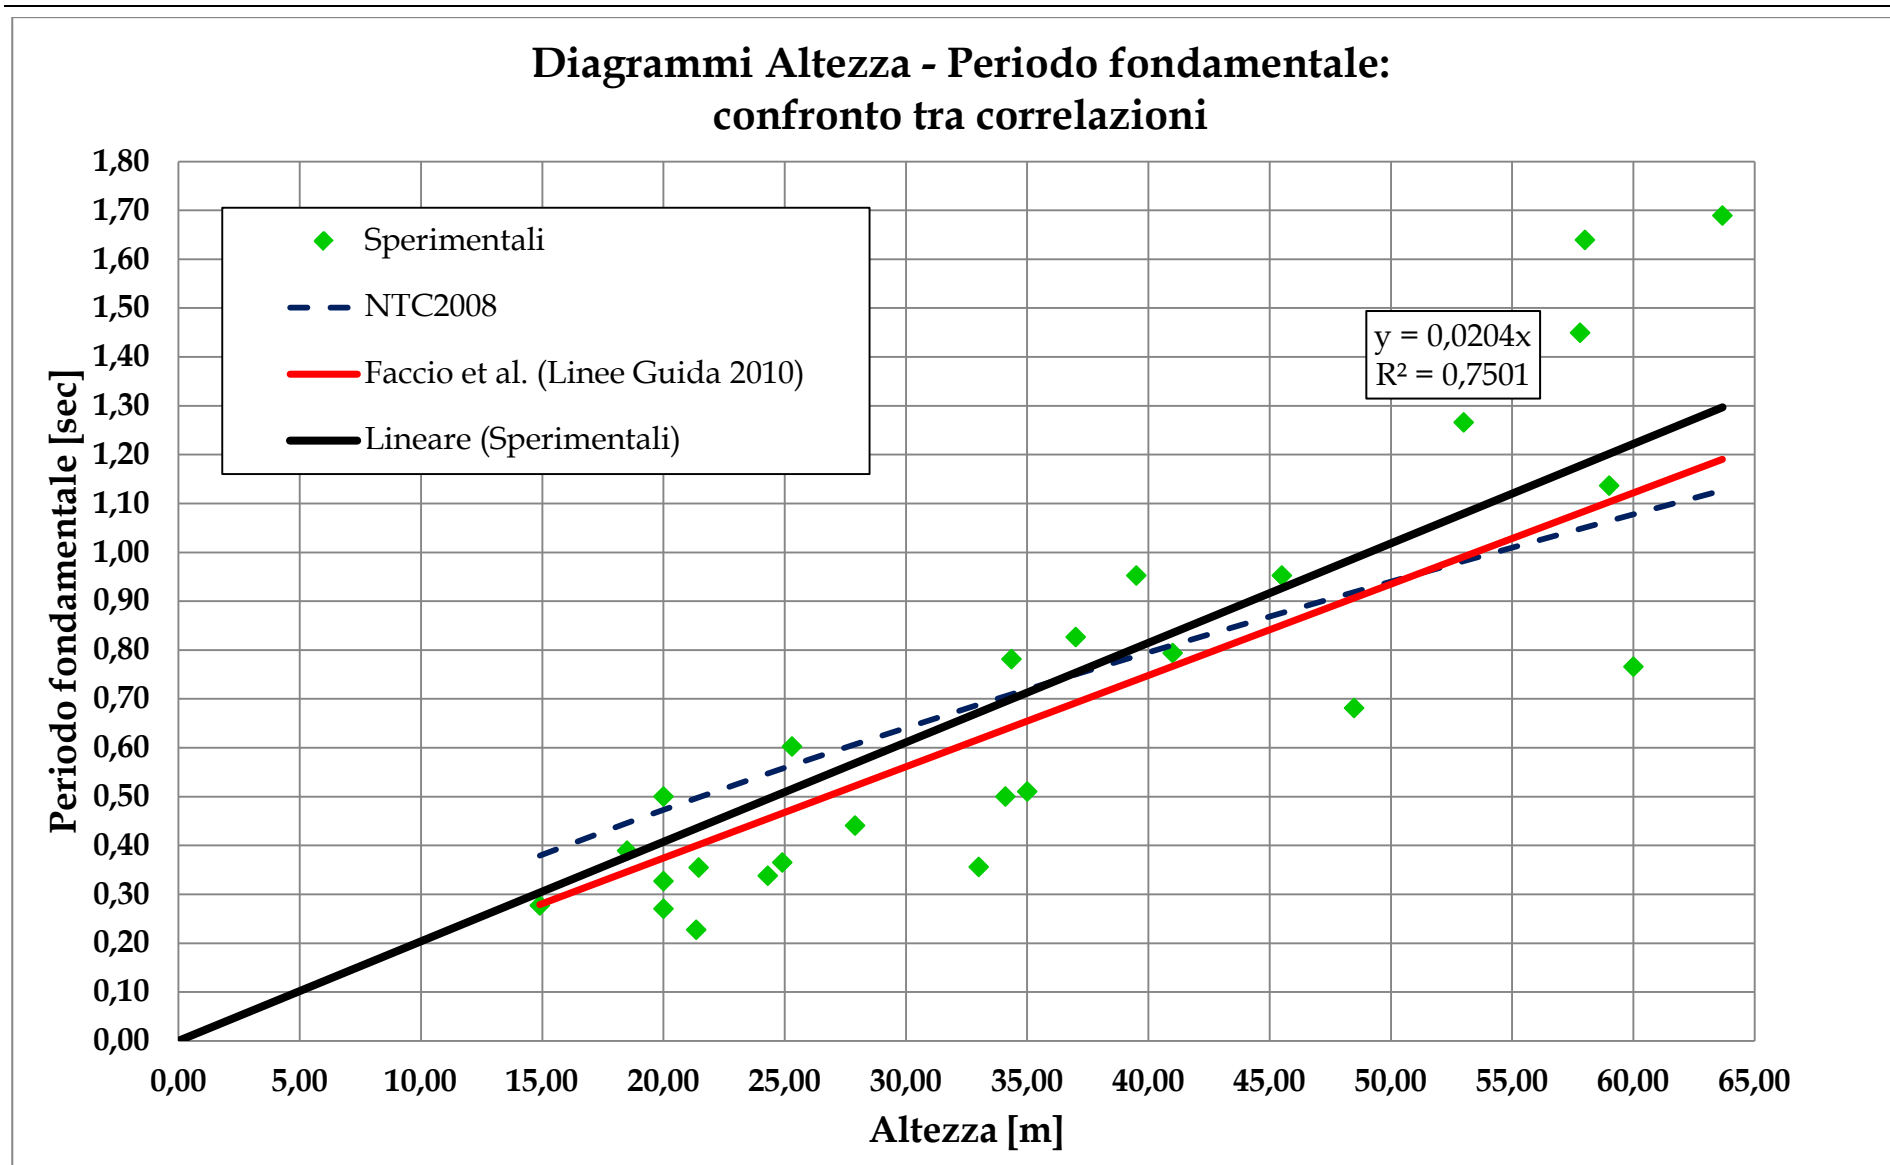
Figura 53: Diagramma delle correlazioni tra periodo fondamentale ed altezza

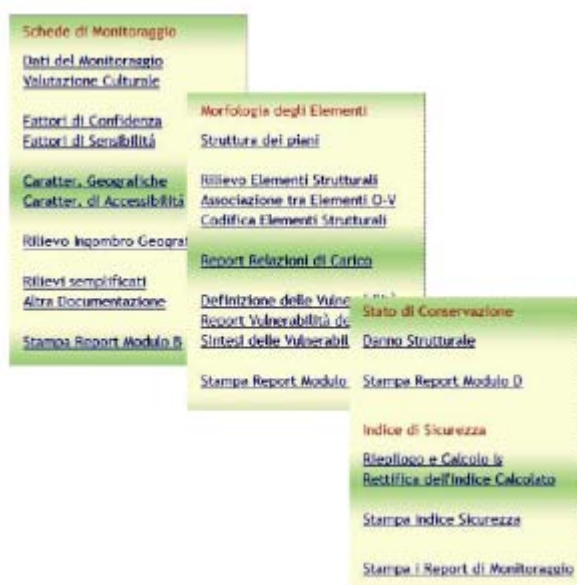
Figura 54: Moduli schedografici (estratto da: Sistema_Monitoraggio_sismico_Manuale_UTENTE)

Si passa ad una rapida rassegna dei moduli schedografici (Figura 54) più significativi.

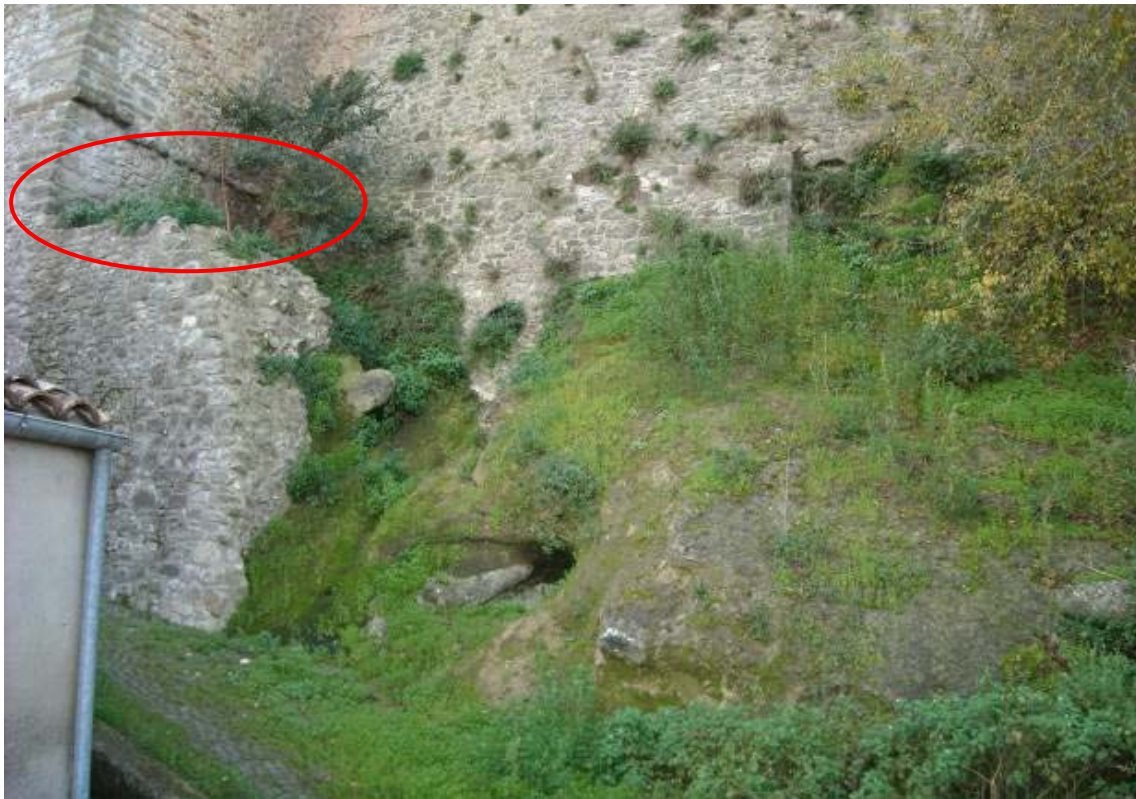
Figura 60: Castello Di Capua in Gambatesa: Banco di tufo affiorante su cui fondano le pareti ed indicazione dell’arco abbattuto

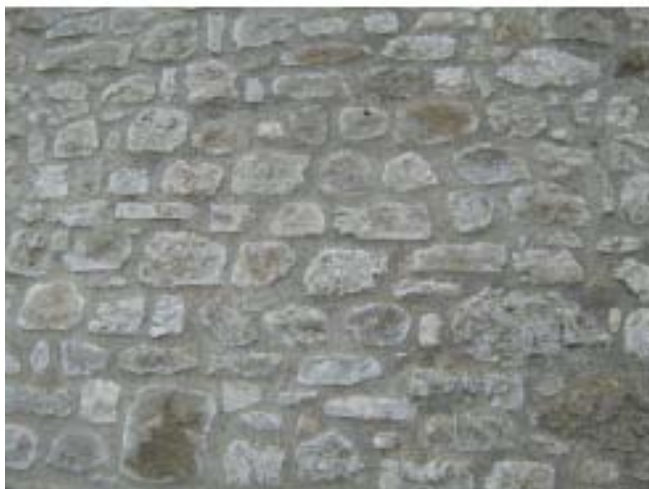
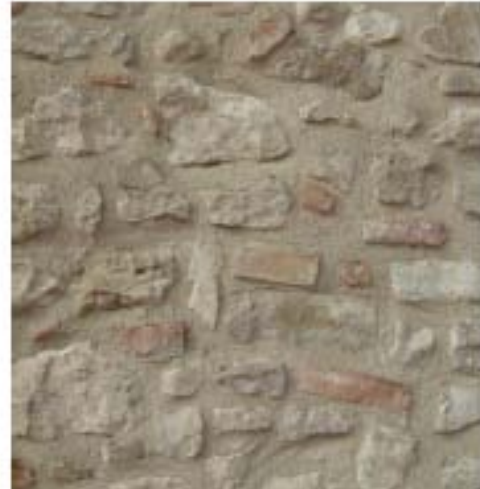
la seconda tipologia è “*Muratura in pietrame disordinata (ciottoli, pietre erratiche e irregolari)*” (Figura 61).

Figura 61: Castello Di Capua in Gambatesa: le due tipologie murarie, a sinistra la parte antica ed a destra la parte nuova

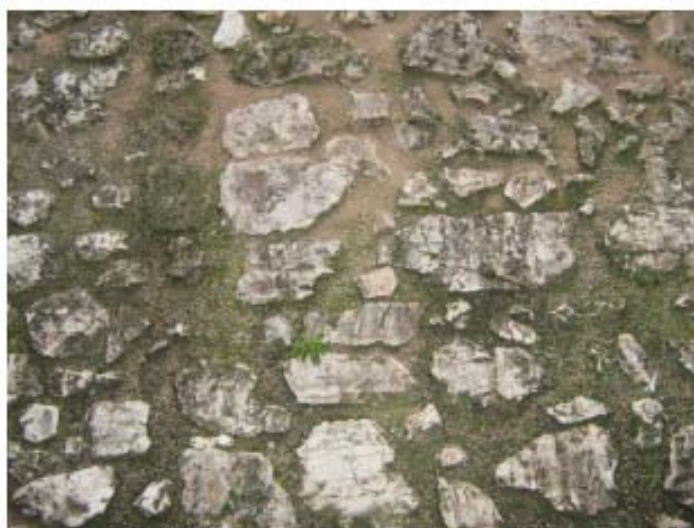
Figura 63: Castello Pandone in Venafro: particolare della muratura

I solai nuovi sono stati eseguiti senza ammorsamenti alle pareti, né cordoli di coronamento, come era in uso all'epoca in assenza di normativa sismica prescrittiva

C8.A.2.1 e C8.A.2.2 del paragrafo C8.A.2 della Circolare alle NTC 2008 del 2009, è “Muratura in pietrame disordinata (ciottoli, pietre erratiche e irregolari)” (Figura 63).

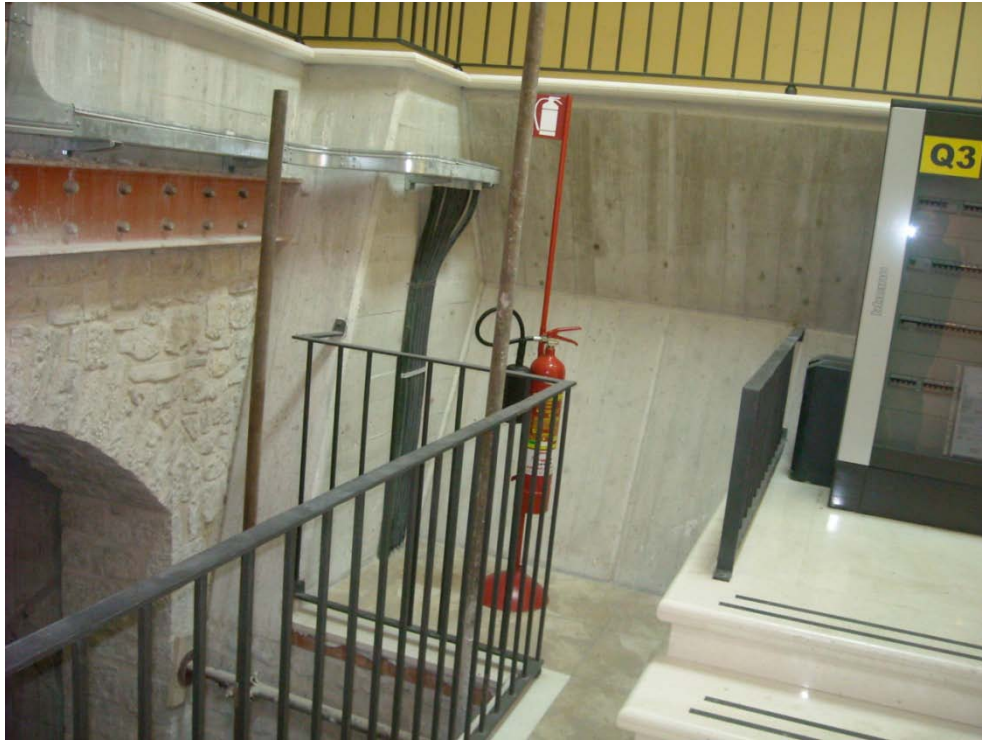
Figura 66: Interno di Palazzo Japoce allo stato attuale

La situazione attuale è riportata nelle Figure 66 e 67

Le foto della fabbrica prima degli interventi oltre che i sopralluoghi, hanno consentito l'individuazione di due tipologie murarie, una facente parte delle facciate esterne di migliore qualità, l'altra facente parte delle murature interne di qualità più scadente. Secondo la classificazione delle tabelle C8.A.2.1 e C8.A.2.2 del paragrafo C8.A.2 della Circolare alle NTC 2008 del 2009, la muratura esterna è *"Muratura in pietre a spacco con buona tessitura"* e la muratura interna è *"Muratura a conci sbozzati, con paramento di limitato spessore e nucleo interno"*. (Figura 68)

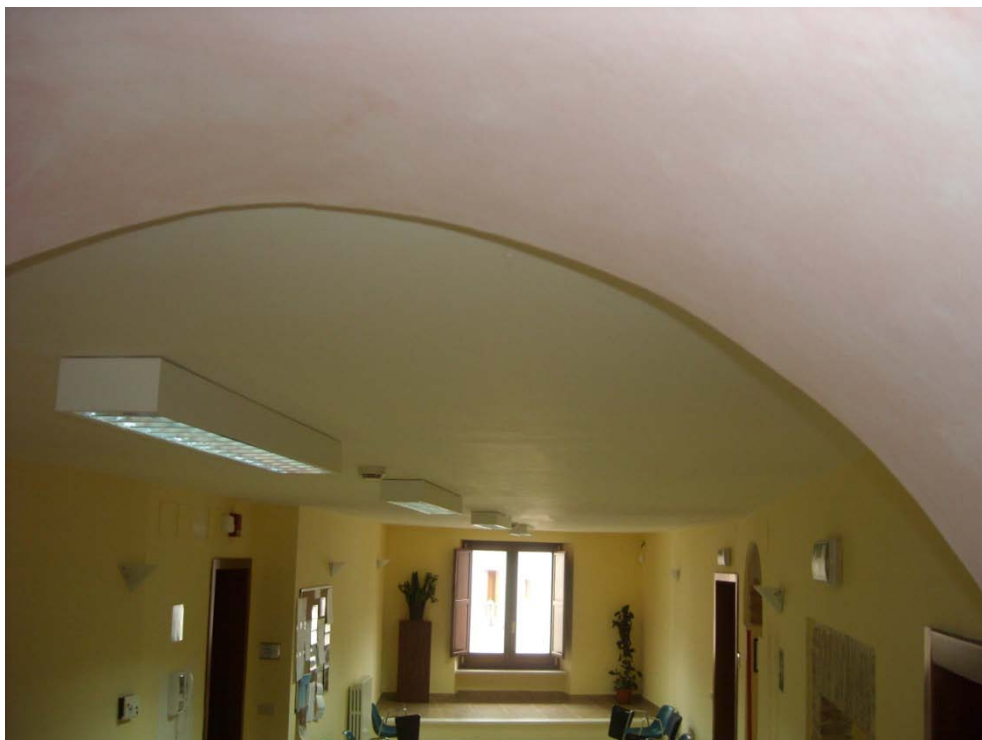
Figura 67: Interno di Palazzo Japoce allo stato attuale

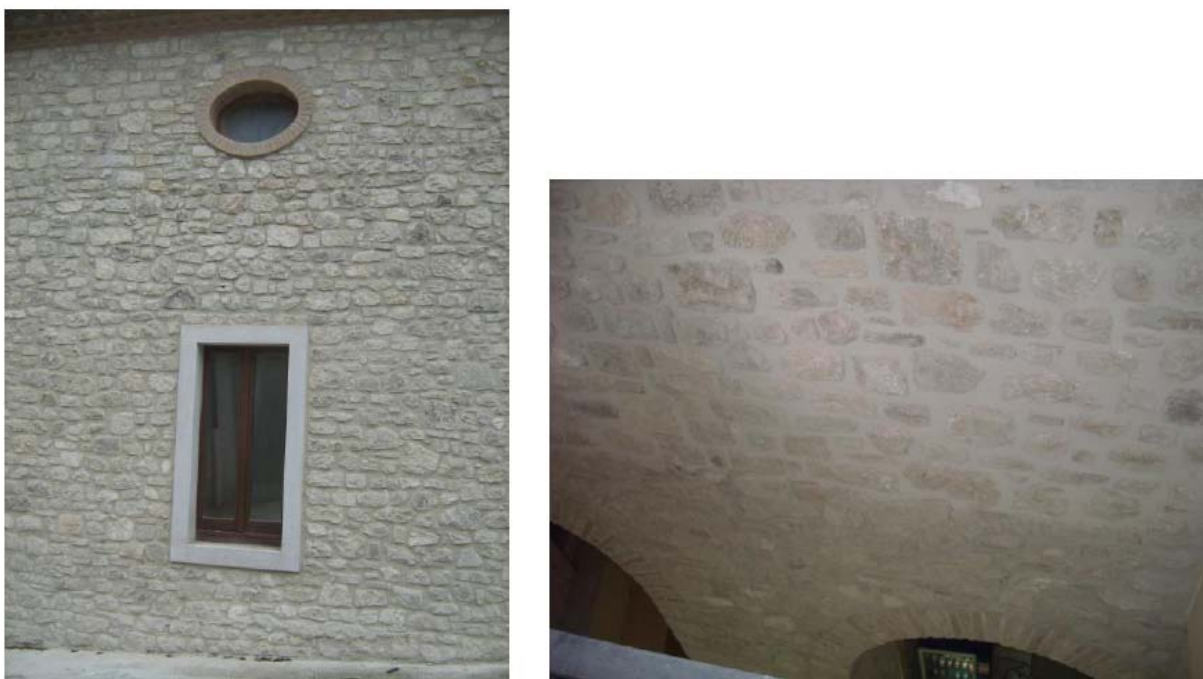
Figura 68: Palazzo Japoce in Campobasso: Le due tipologie murarie, a sinistra la tipologia esterna ed a destra la tipologia interna

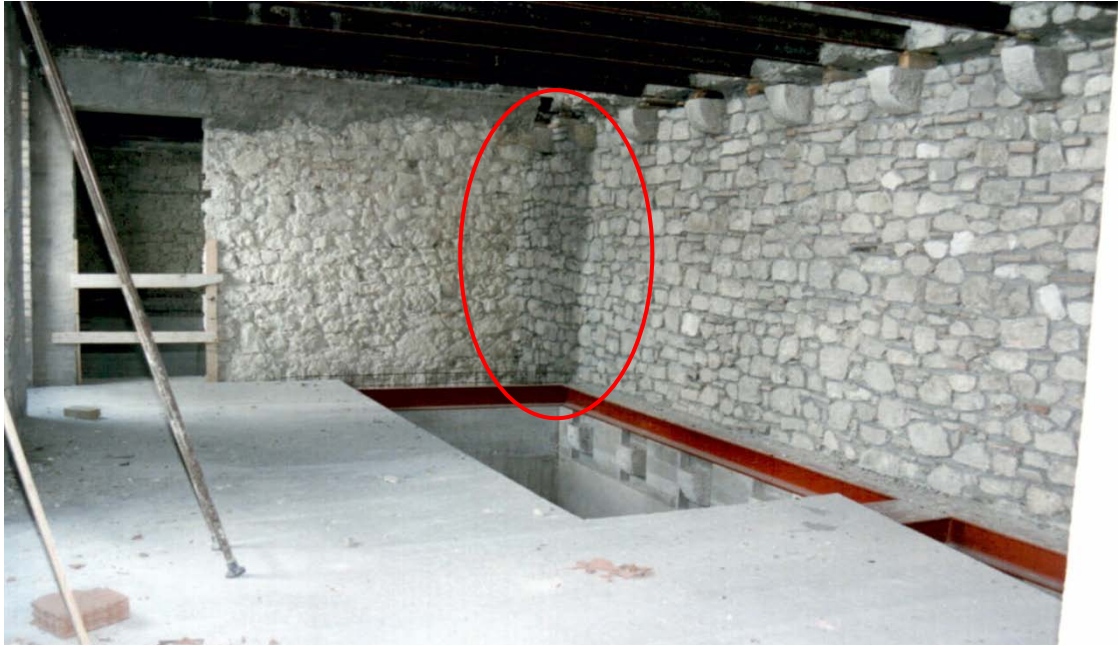
Figura 69: Palazzo Japoce in Campobasso durante gli interventi: le due tipologie murarie. La breccia aperta (segnata nell'ovale) evidenzia la mancanza di ammassamento (foto: Soprintendenza BAP Molise)

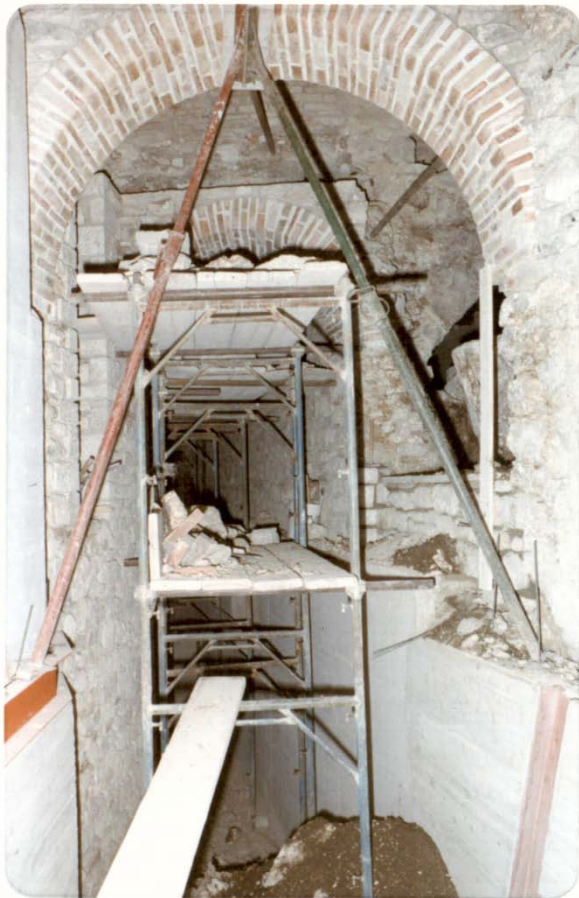
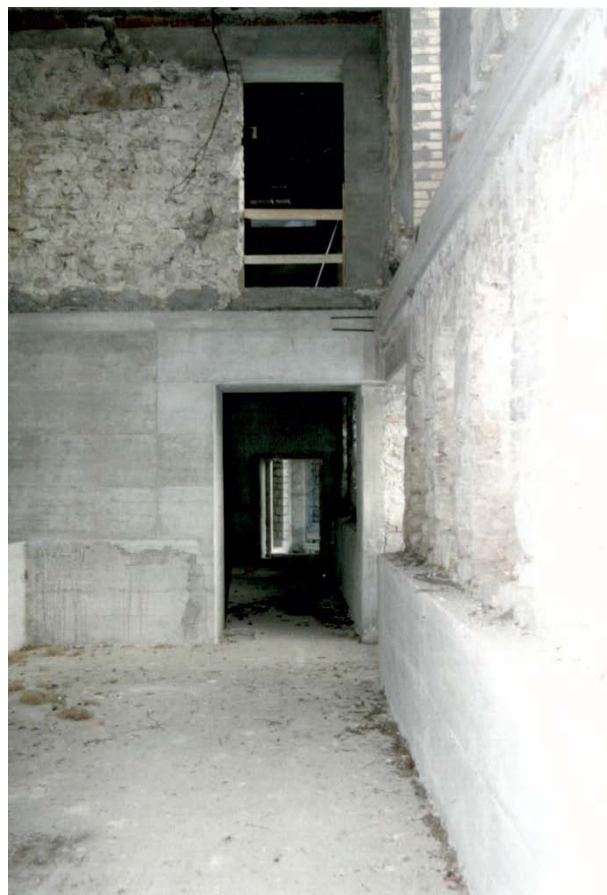
Figura 70: Palazzo Japoce in Campobasso: a sinistra rifacimento degli archi, a destra rifacimento delle piattabande ed incamiciatura delle pareti a pianoterra. (foto: Soprintendenza BAP Molise)

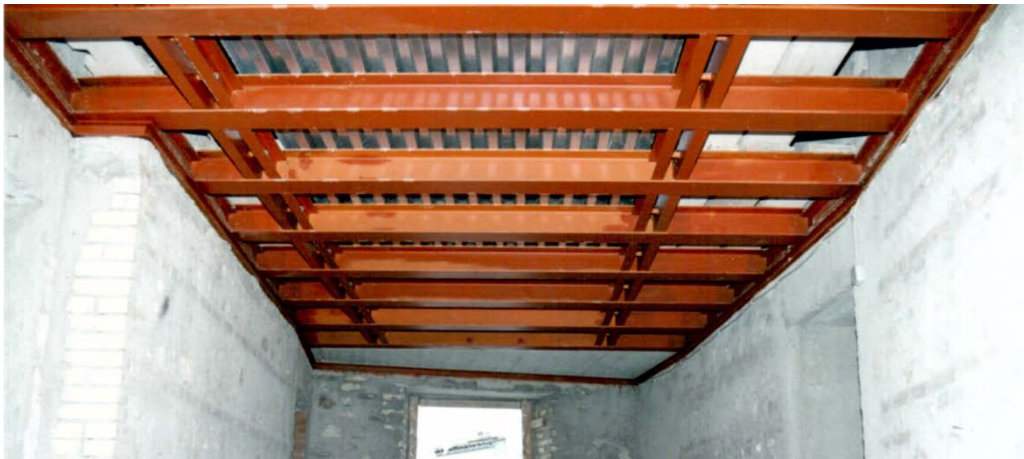
Figura 71: Palazzo Japoce in Campobasso: Uno dei solai nuovi, in acciaio e lamiera grecata. (foto: Soprintendenza BAP Molise)
