UNIVERSITA' DEGLI STUDI DEL MOLISE

TESI DI DOTTORATO

***SULLA PREVENZIONE DAL RISCHIO SISMICO DEL
COSTRUITO STORICO***

Candidato: Ing. Carmine LAORENZA
matr. 141370

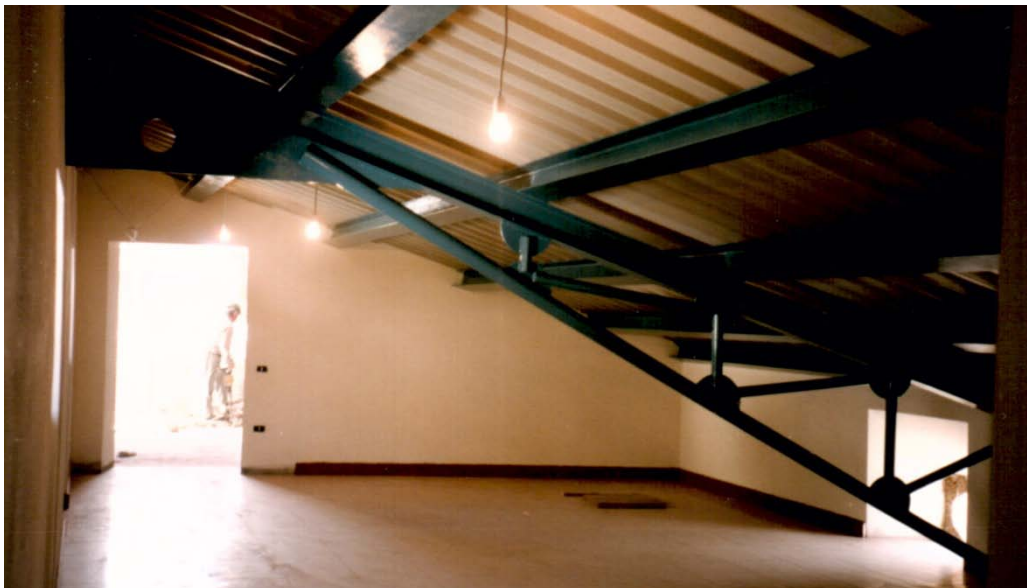
Figura 72: Palazzo Japoce in Campobasso: La copertura in acciaio e lamiera. (foto: Impresa Macchiarola, Campobasso)

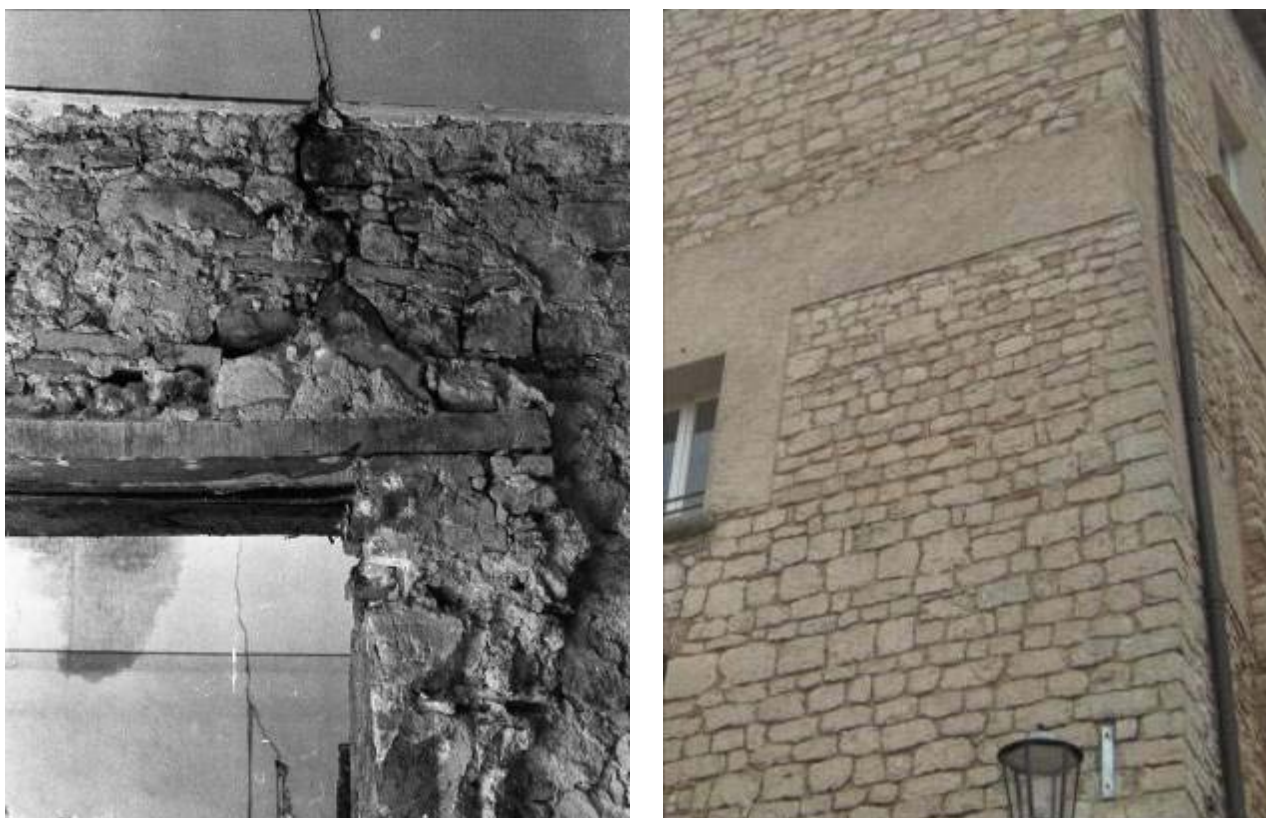
Figura 75: Palazzo Mazzarotta: le due tipologie murarie, a sinistra (foto: Soprintendenza BAP Molise) quella interna ed a destra quella esterna

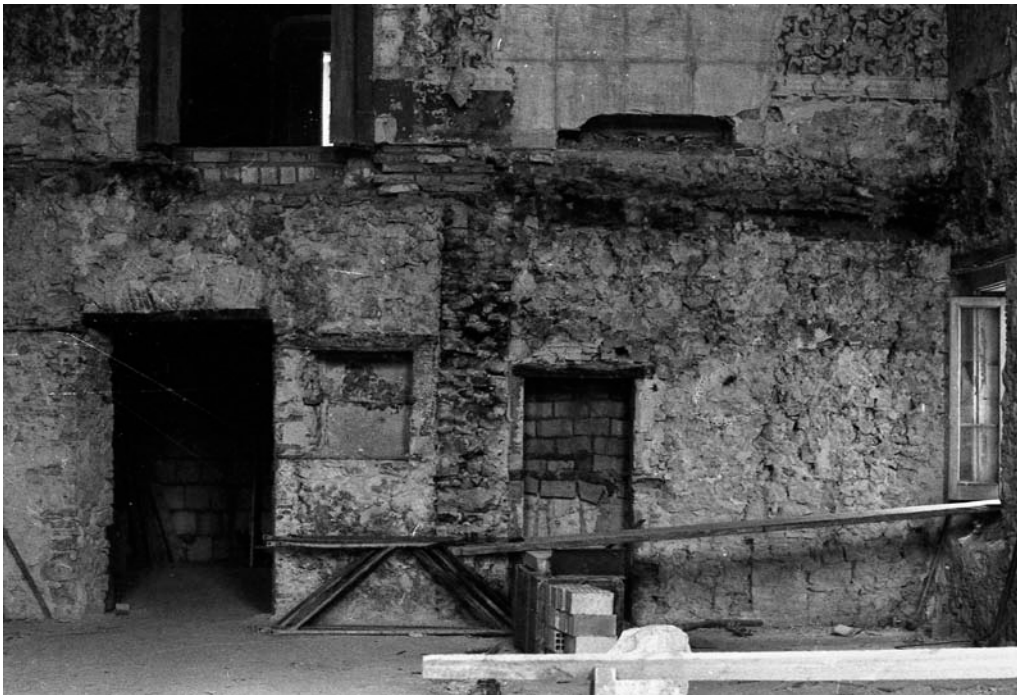
Figura 76: Palazzo Mazzarotta in Campobasso: Assenza di connessione tra le pareti. (foto: Soprintendenza BAP Molise)

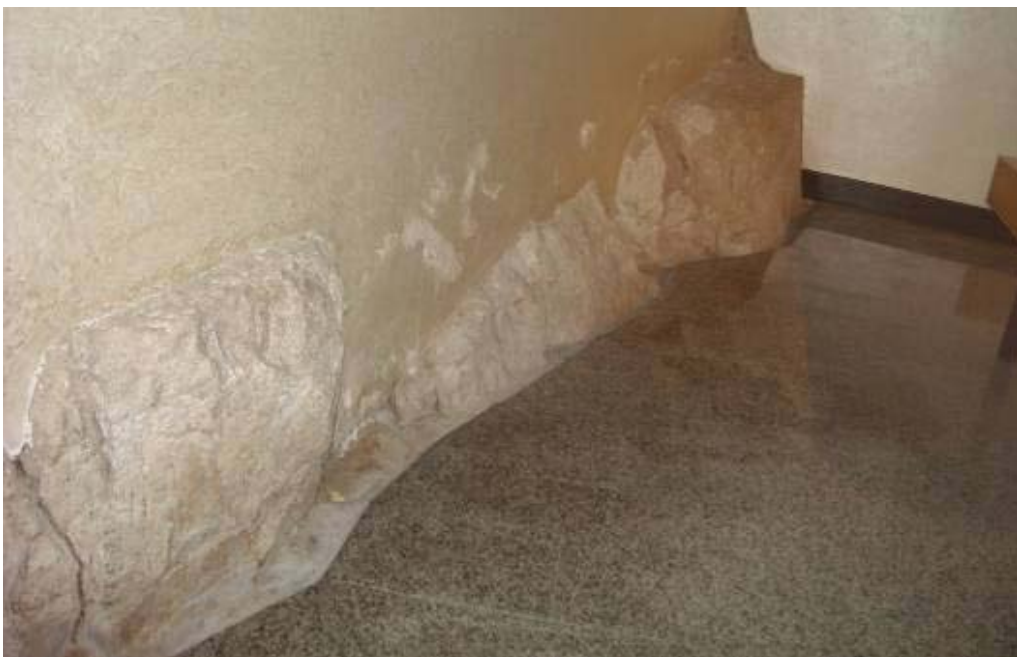
Figura 77: Palazzo Mazzarotta in Campobasso: Rocce affioranti

Non si hanno informazioni dettagliate sulle fondazioni, tranne alcuni punti in cui affiora la roccia (Figura 77). Si assume dunque che le fondazioni sono dirette. La zona non è a rischio di frane.

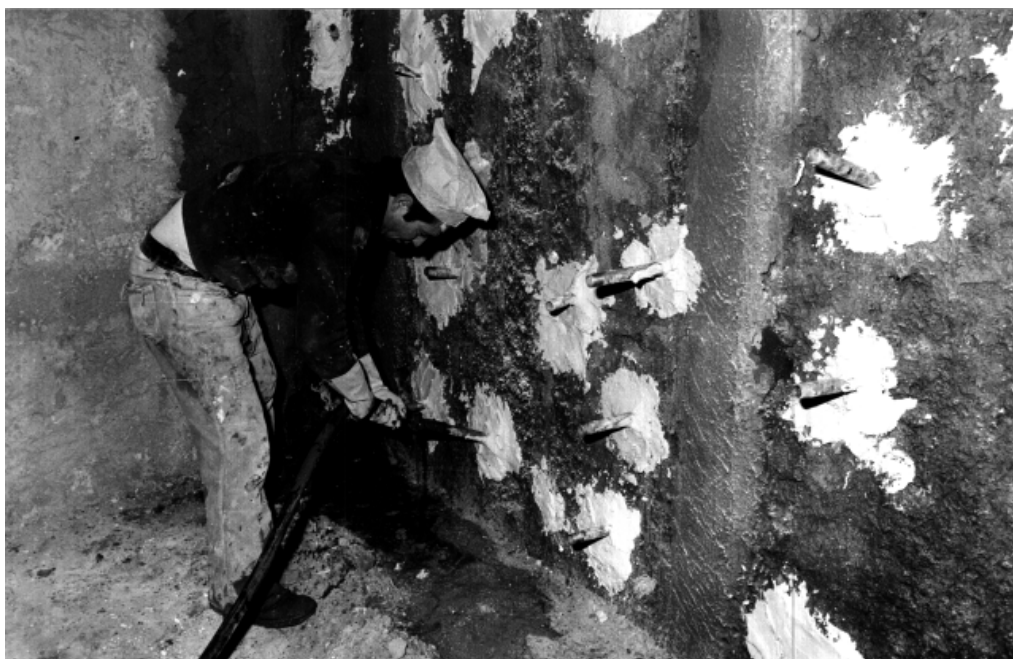
Figura 78: Palazzo Mazzarotta in Campobasso: Esecuzione delle iniezioni. (foto: Soprintendenza BAP Molise)
