UNIVERSITÀ DEGLI STUDI DEL MOLISE

DOTTORATO DI RICERCA

Territorio, insediamenti e cultura materiale nel Basso Molise in età
medievale: il caso di Sant'Elia a Pianisi (CB)

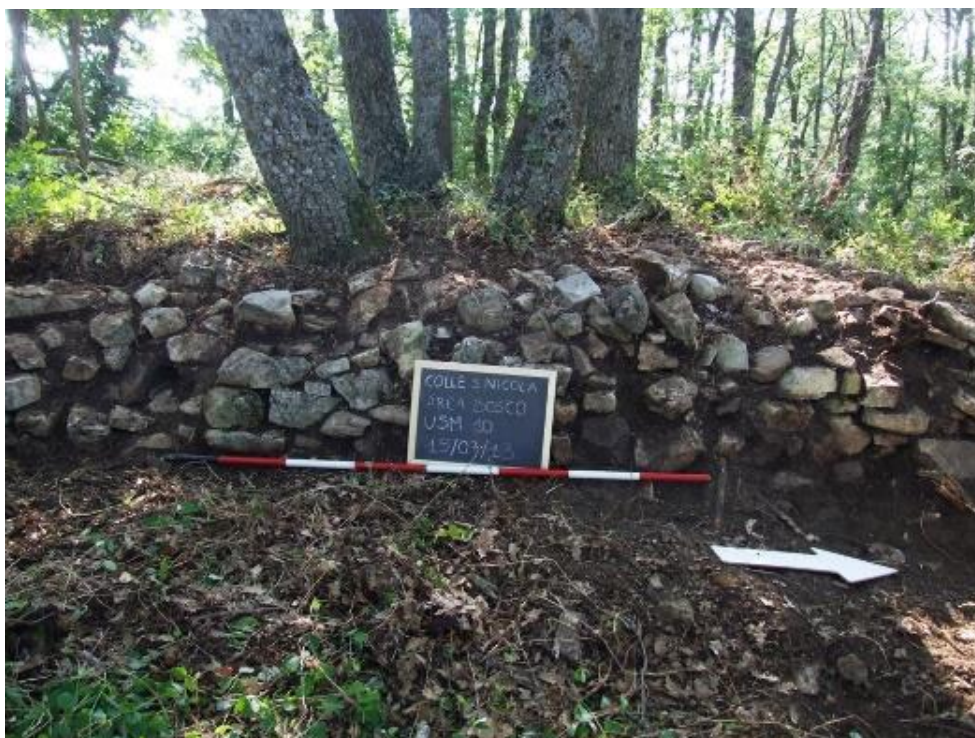
Fig. 64. Colle San Nicola, muro perimetrale usm 10 (foto C. Ebanista).

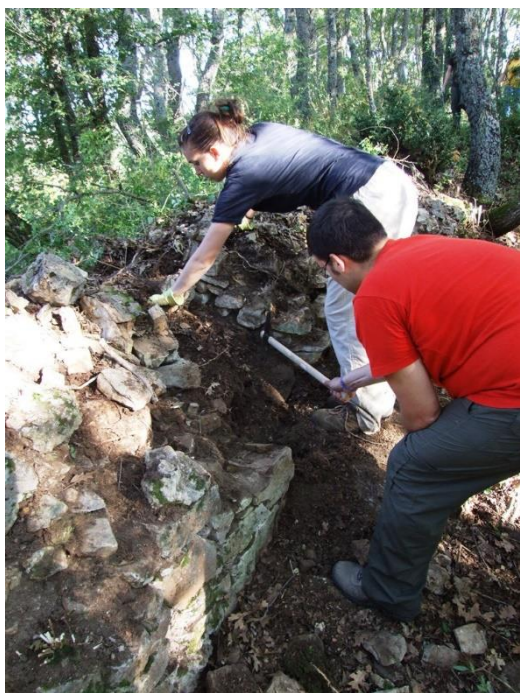
Fig. 65. Colle San Nicola, il muro perimetrale (usm 30) di un ambiente, in corso di pulizia (foto C. Ebanista).

Si è potuto evidenziare, in questo modo, che il muro 20 veniva a creare un angolo retto con un'altra struttura (usm 25) orientata est-ovest e lunga 400 cm, fungendo entrambi da perimetrali di un ulteriore ambiente. A nord di usm 25 è stato individuato, per una lunghezza di 10,50 m, un muro con orientamento nord-ovest/sud-est (usm 30), spesso 60-135 cm, costituito da pietre rustiche di grandi e medie dimensioni disposte su filari sub-orizzontali, legate da una malta friabile e degradata (fig. 65).

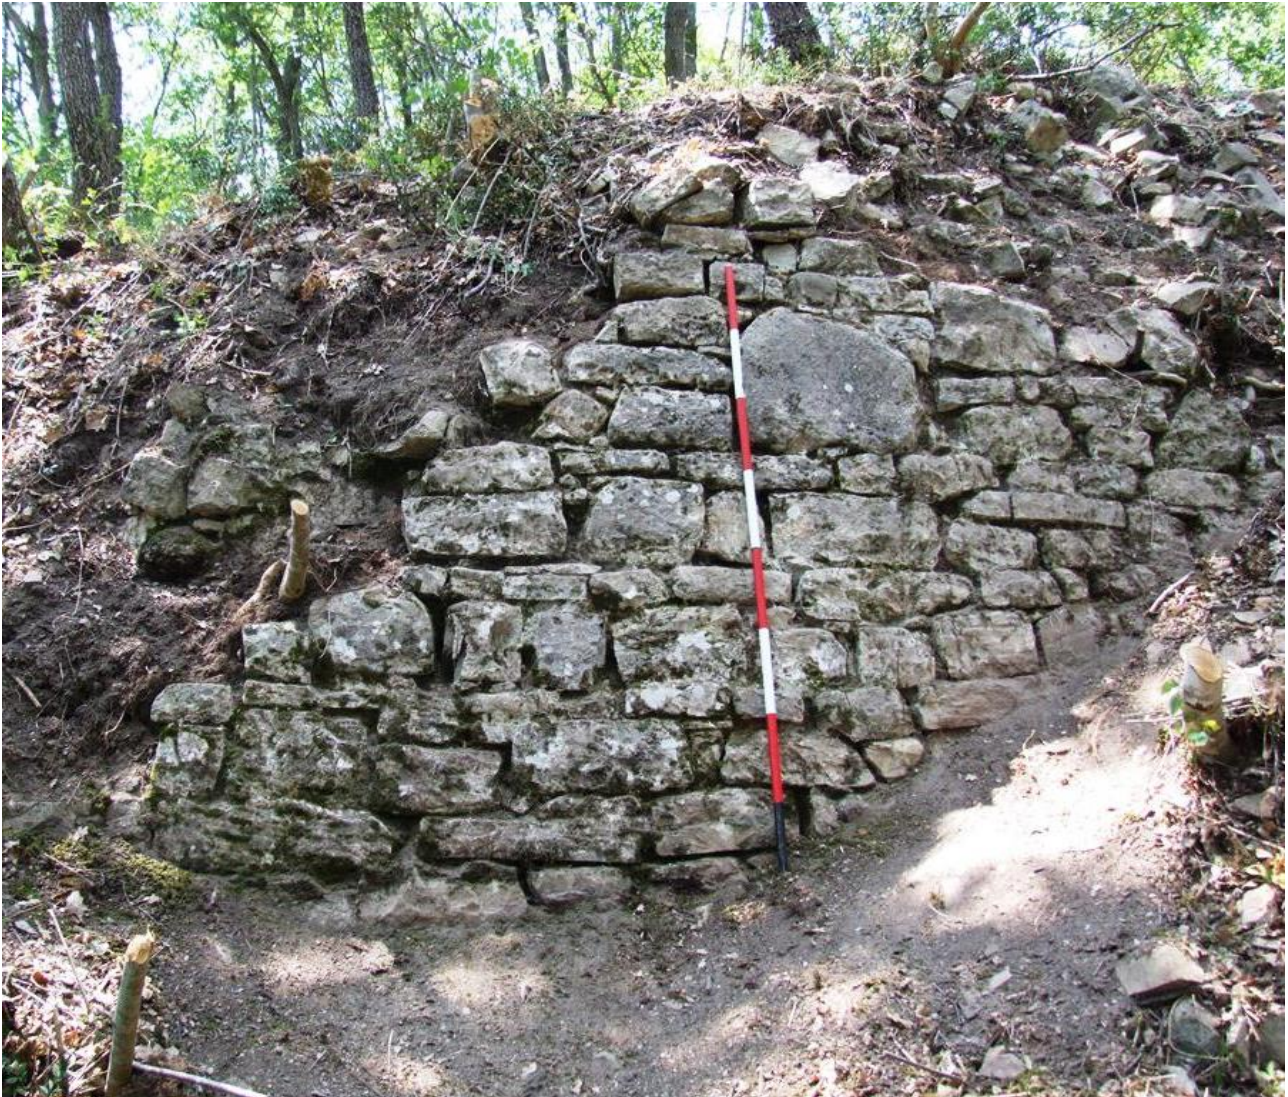
Fig. 100. Muro a scarpa (usm 1200) sul versante meridionale del terrazzamento superiore.

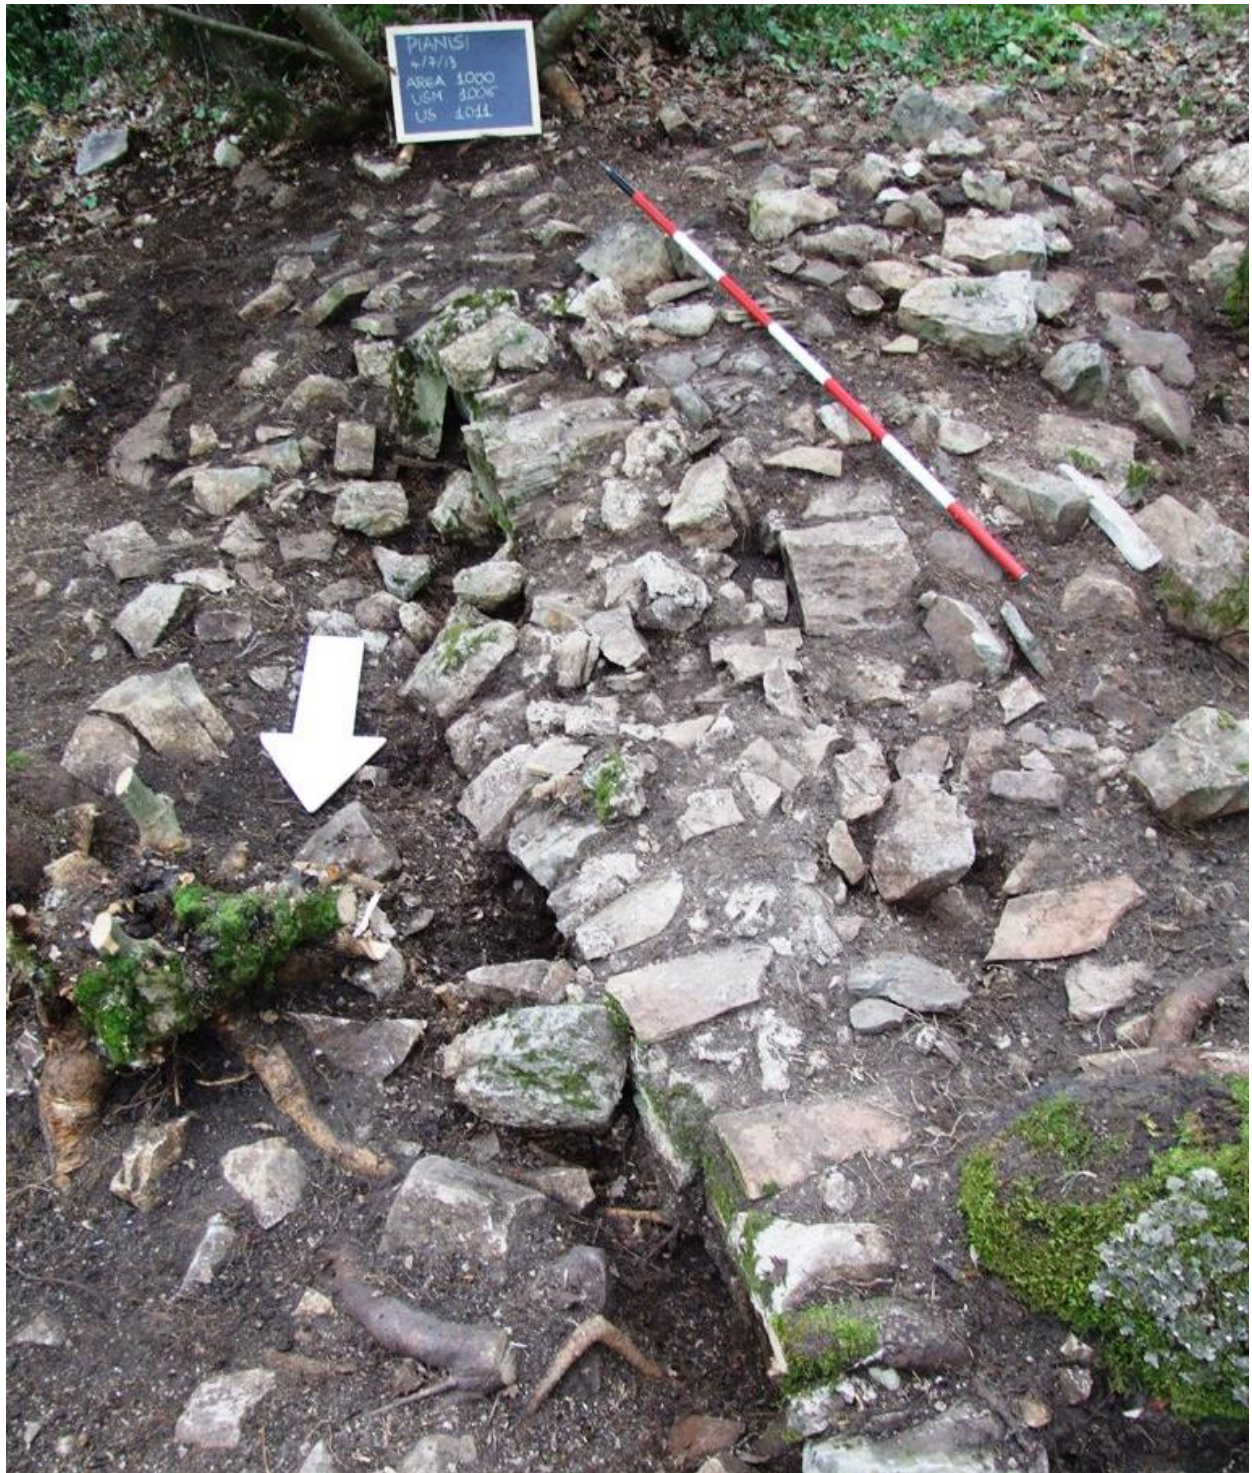
Fig. 101. Saggio 1 con il muro 1006.

In corrispondenza del muro 1006 è stata perimetrata un'area di scavo di 250 cm (E-W) x 450 cm (S-N), denominata *Saggio I* (fig. 101). Rimossa completamente l'us 1011, in quest'area sono riemersi, rispettivamente ad est e ovest dell'usm 1006, i terreni 1013 e 1014, misti a pietre di piccole dimensioni e frammenti di laterizi. Per una profondità di 15 cm, a partire dall'angolo nord-ovest del *Saggio I*, è stata asportata, infine, l'us 1014 (area di scavo 150 x 200 cm) che non ha restituito reperti.

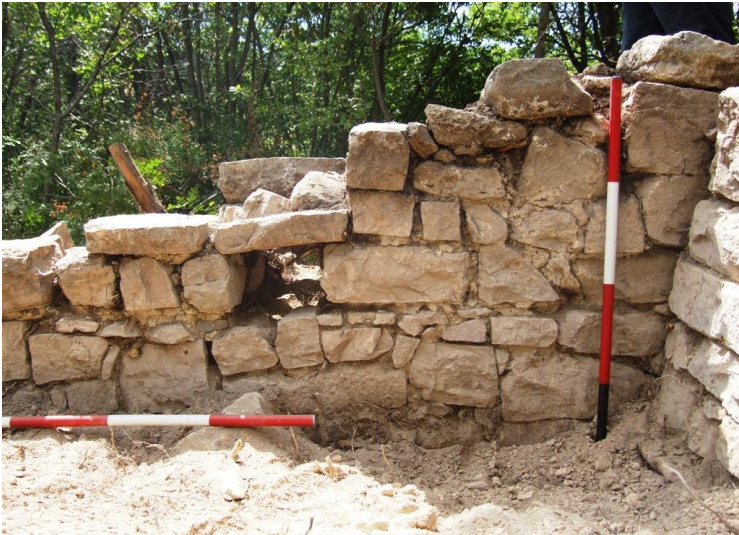
Fig. 166. Foro pontale 1511 sul perimetrale este della navata sinistra (durante lo scavo dell'area esterna a sud del campanile – 2013).

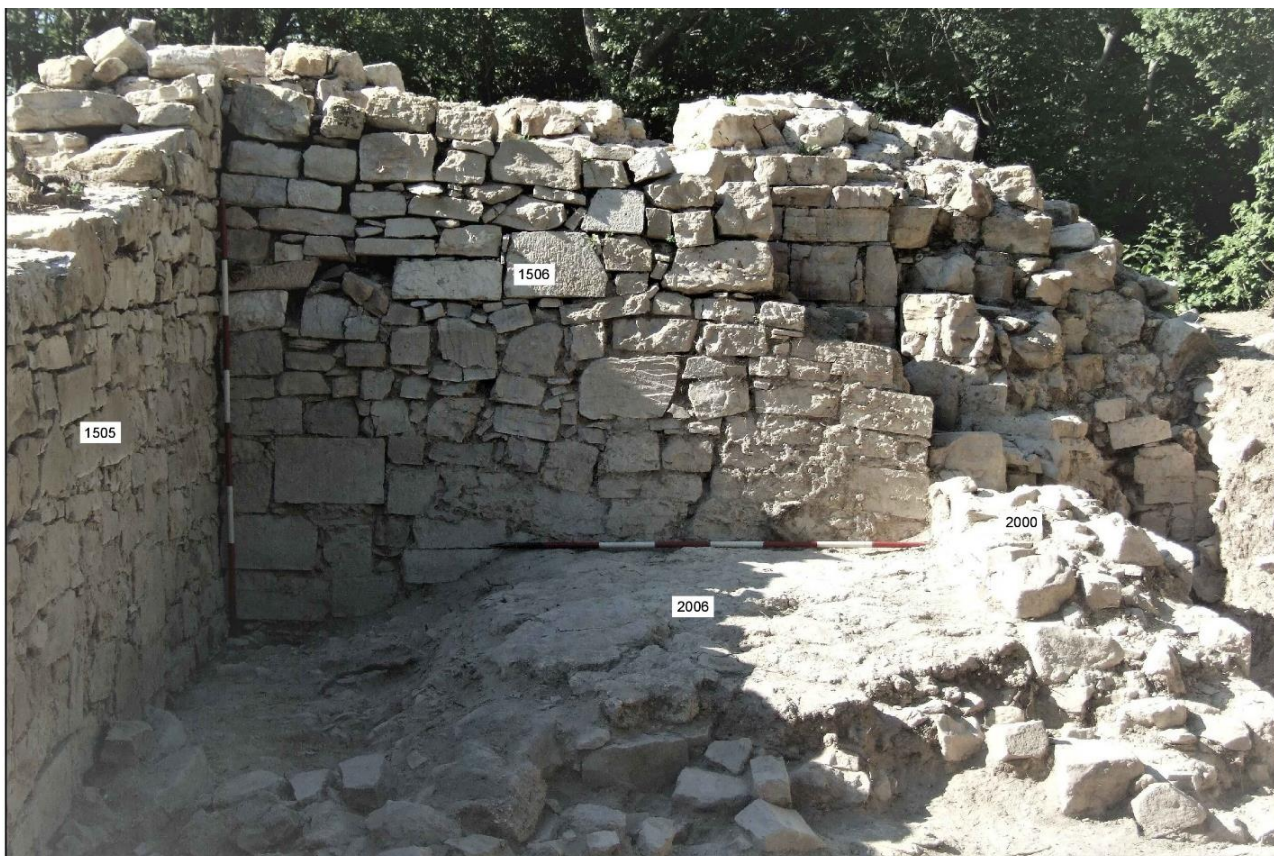
Fig. 170. Campanile, quadrante esterno meridionale, battuto 2006.

Usm 2000 è parallela al perimetrale est della navata centrale e nello spazio tra loro compreso è stato rinvenuto (con lo scavo del crollo 2001) un battuto (us 2006, quota -124/150 cm) realizzato in appoggio a 1506 e 2000, dai margini irregolari e superficie sconnessa, lesionato in più punti e inclinato da nord verso sud (circa 160 cm E-W x 196 cm N-S) (figg. 164, 170-171). A partire dalla quota del battuto

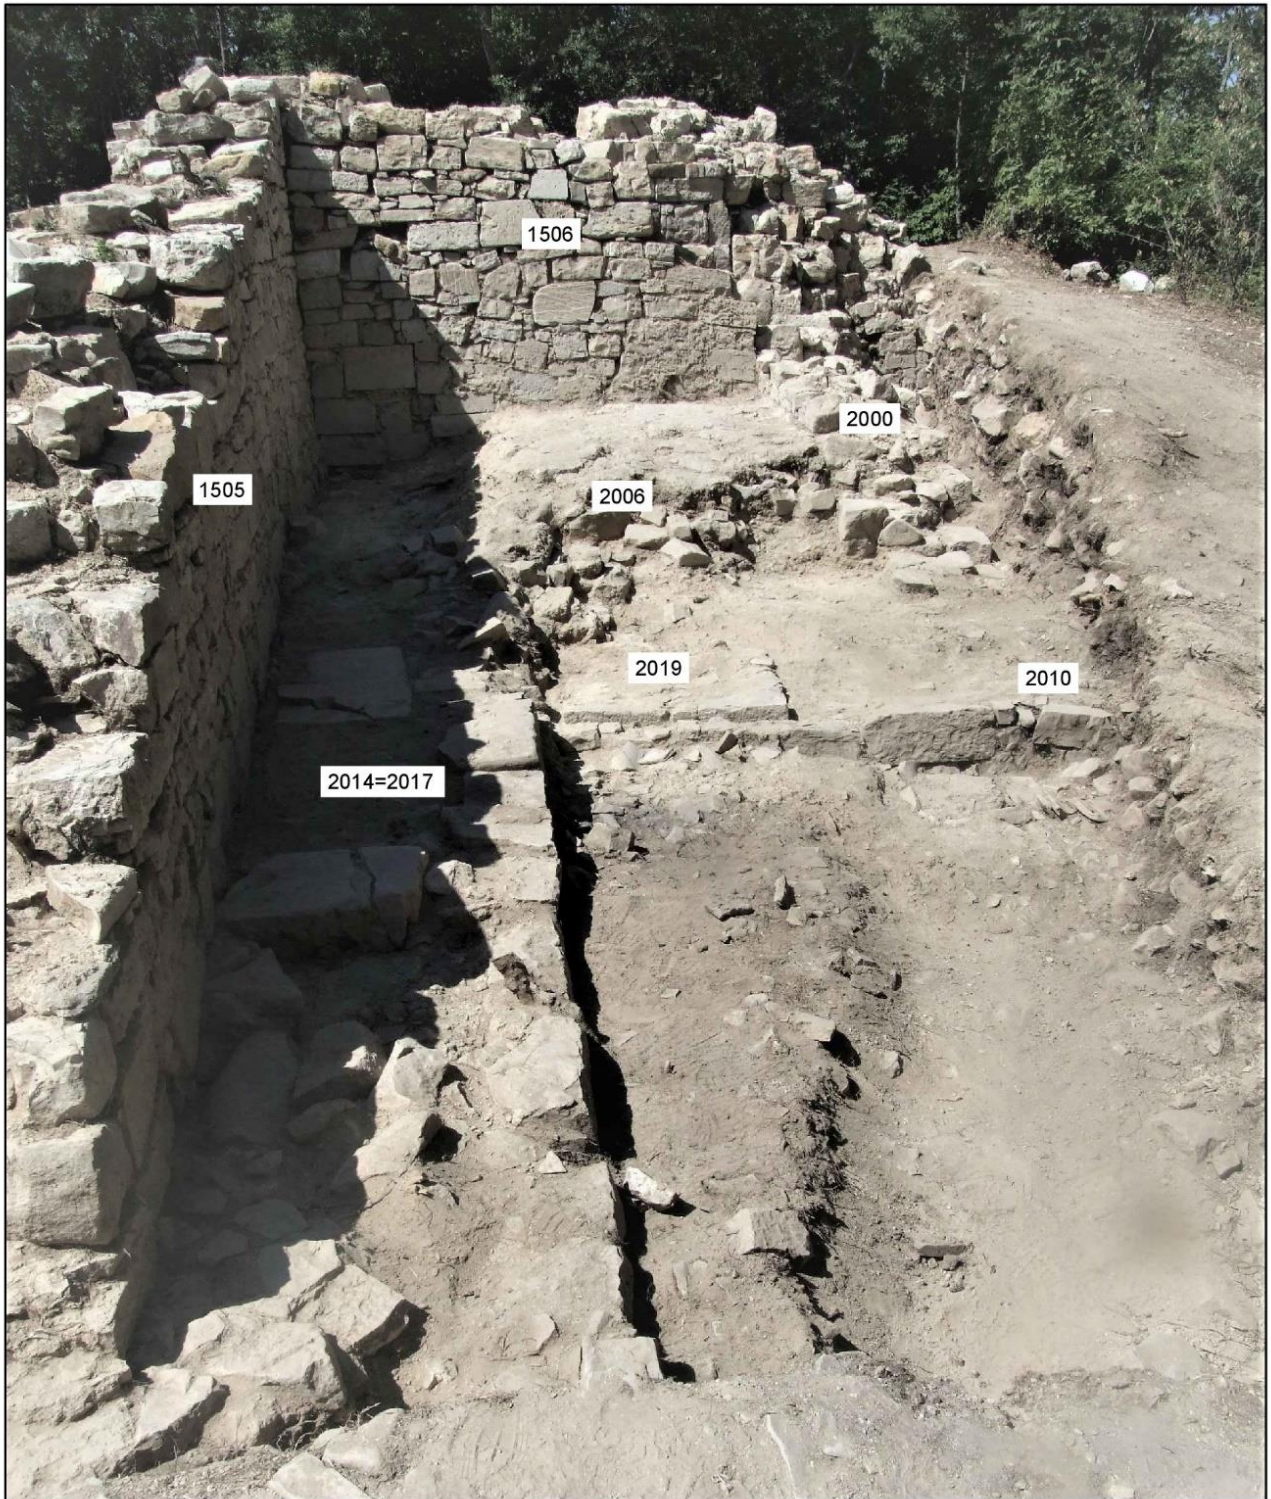
Fig. 171. Campanile, quadrante esterno meridionale, strutture 2010, 2019 e 2014=2017.

Sul fronte ovest, lungo il muro 1505 e al di sotto dello strato 2008, il saggio ospita una struttura muraria con analogo orientamento nord-sud (usm 2014=2017, quota -182/200 cm), in parte lacunosa (lunga quasi 400 cm e larga 74) e riempita di terreno (us 2015, quota -188 cm) contraddistinta da due soglie riutilizzate. Il frammento di soglia nord (42 x 44 cm) è spaccato in due porzioni che tagliano a metà il foro del cardine (\varnothing 10 cm circa, prof. 4 cm); il frammento sud (50 x 35 cm) ha una lesione in direzione nord-sud che intacca il settore est del manufatto, il foro del cardine presenta tracce di malta (\varnothing 10 cm circa, prof. 2 cm). Questo muro (usm 2014=2017) insiste al di sotto del perimetrale est della navata centrale (usm 1505) che quindi si impianta a nord³⁸⁰ a -157 cm, insieme al muro 1506, ovvero al centro e a sud rispettivamente a quota -159 e -194 cm (figg. 164, 171).

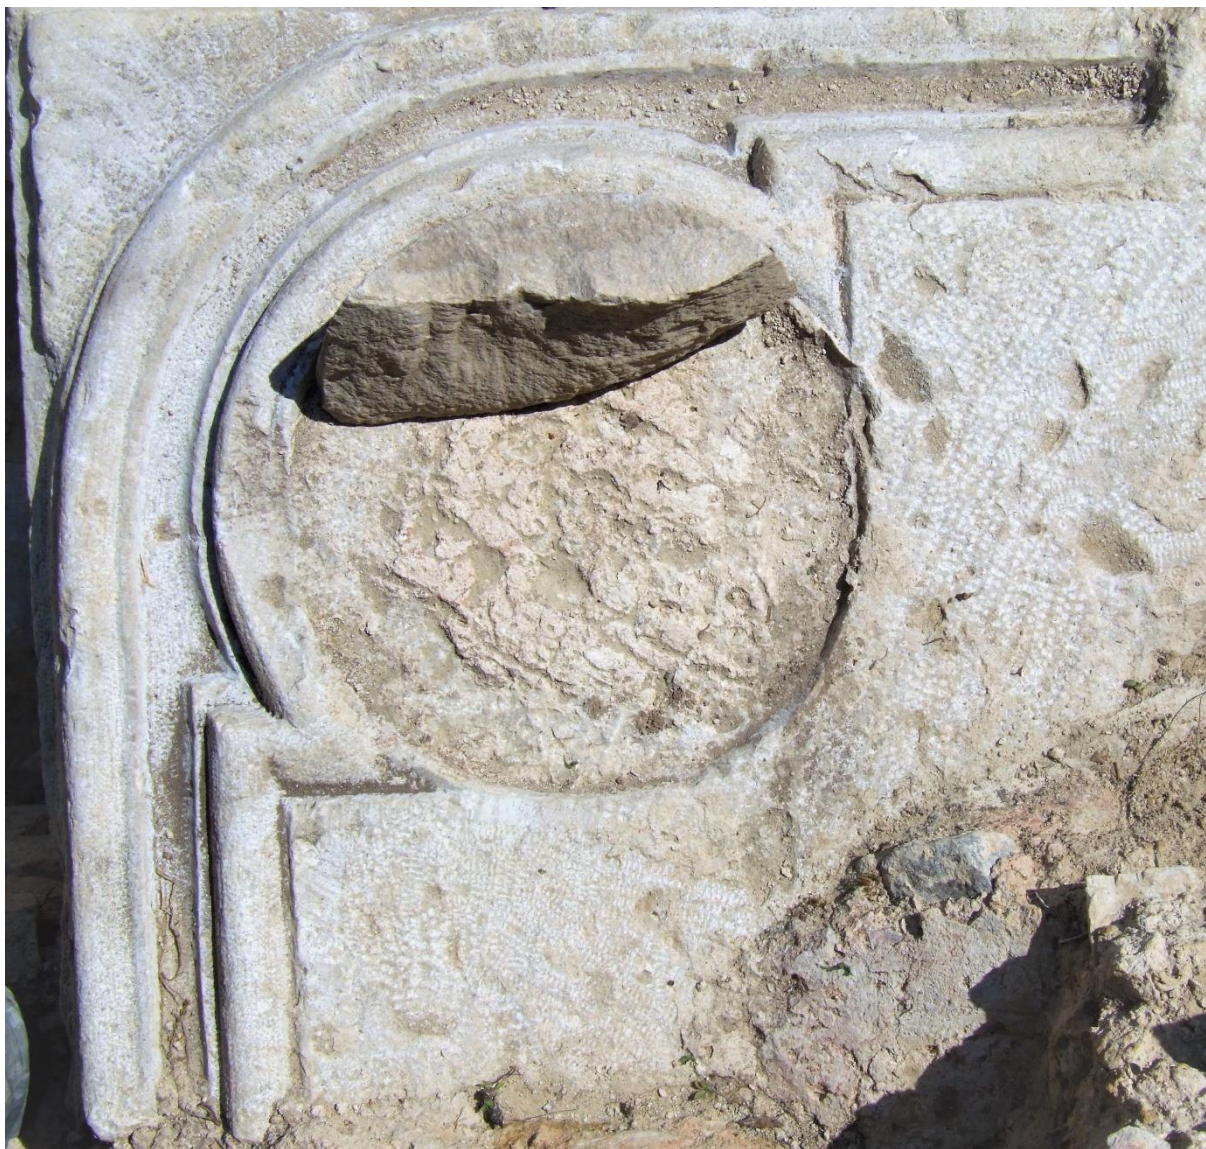
Fig. 307. Navata centrale, frammento di colonna n. 5920 all'interno della base di colonna 1888b (foto scavo 2019).

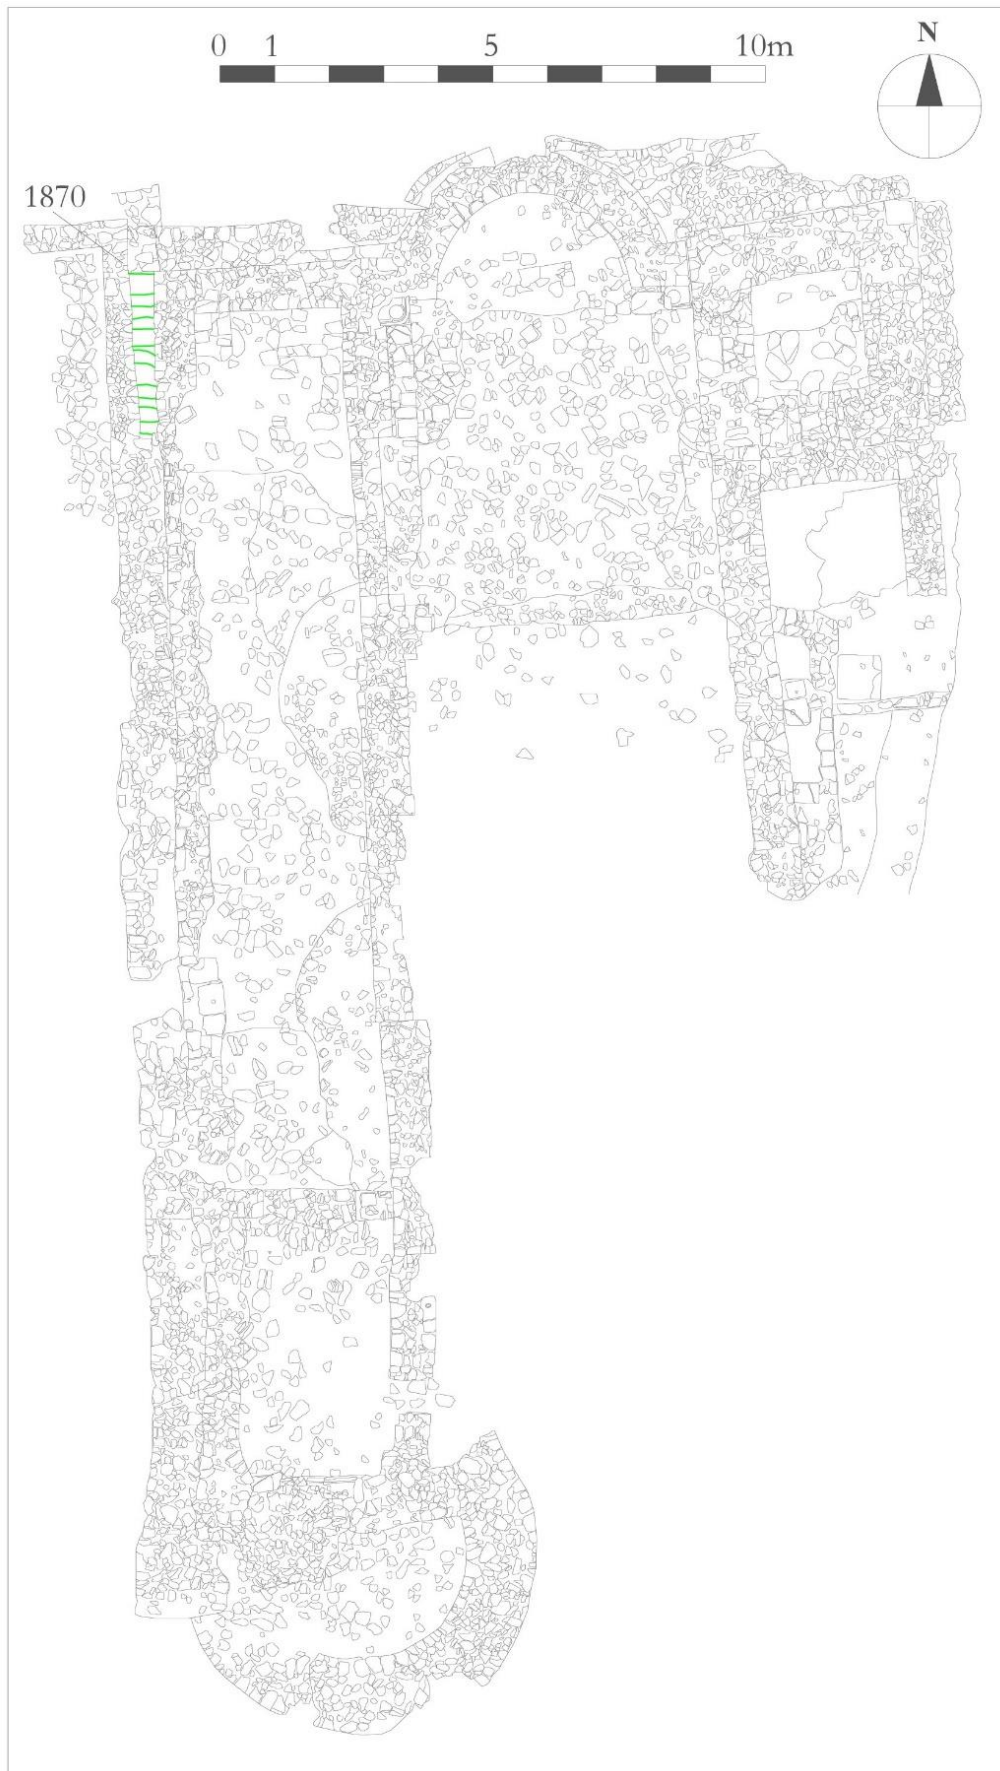
Fig. 322. Prima ipotesi di Fase5 (Fase5a) dell'edificio di culto (elaborazione M. G. Originale).

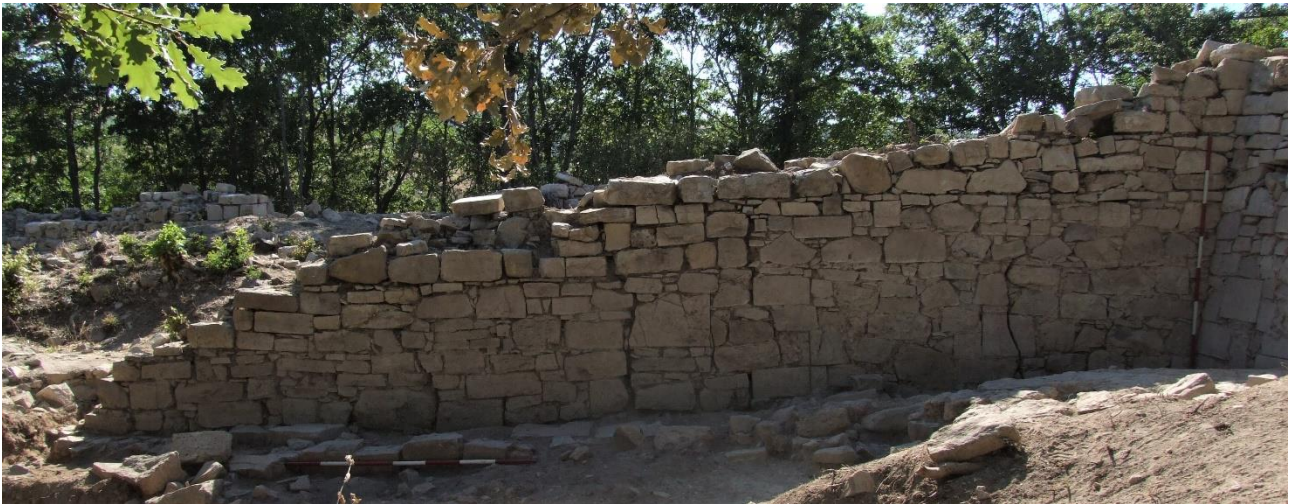
Fig. 324. Facciavista est del perimetrale destro della navata centrale (usm 1505) con segni di lesioni strutturali.

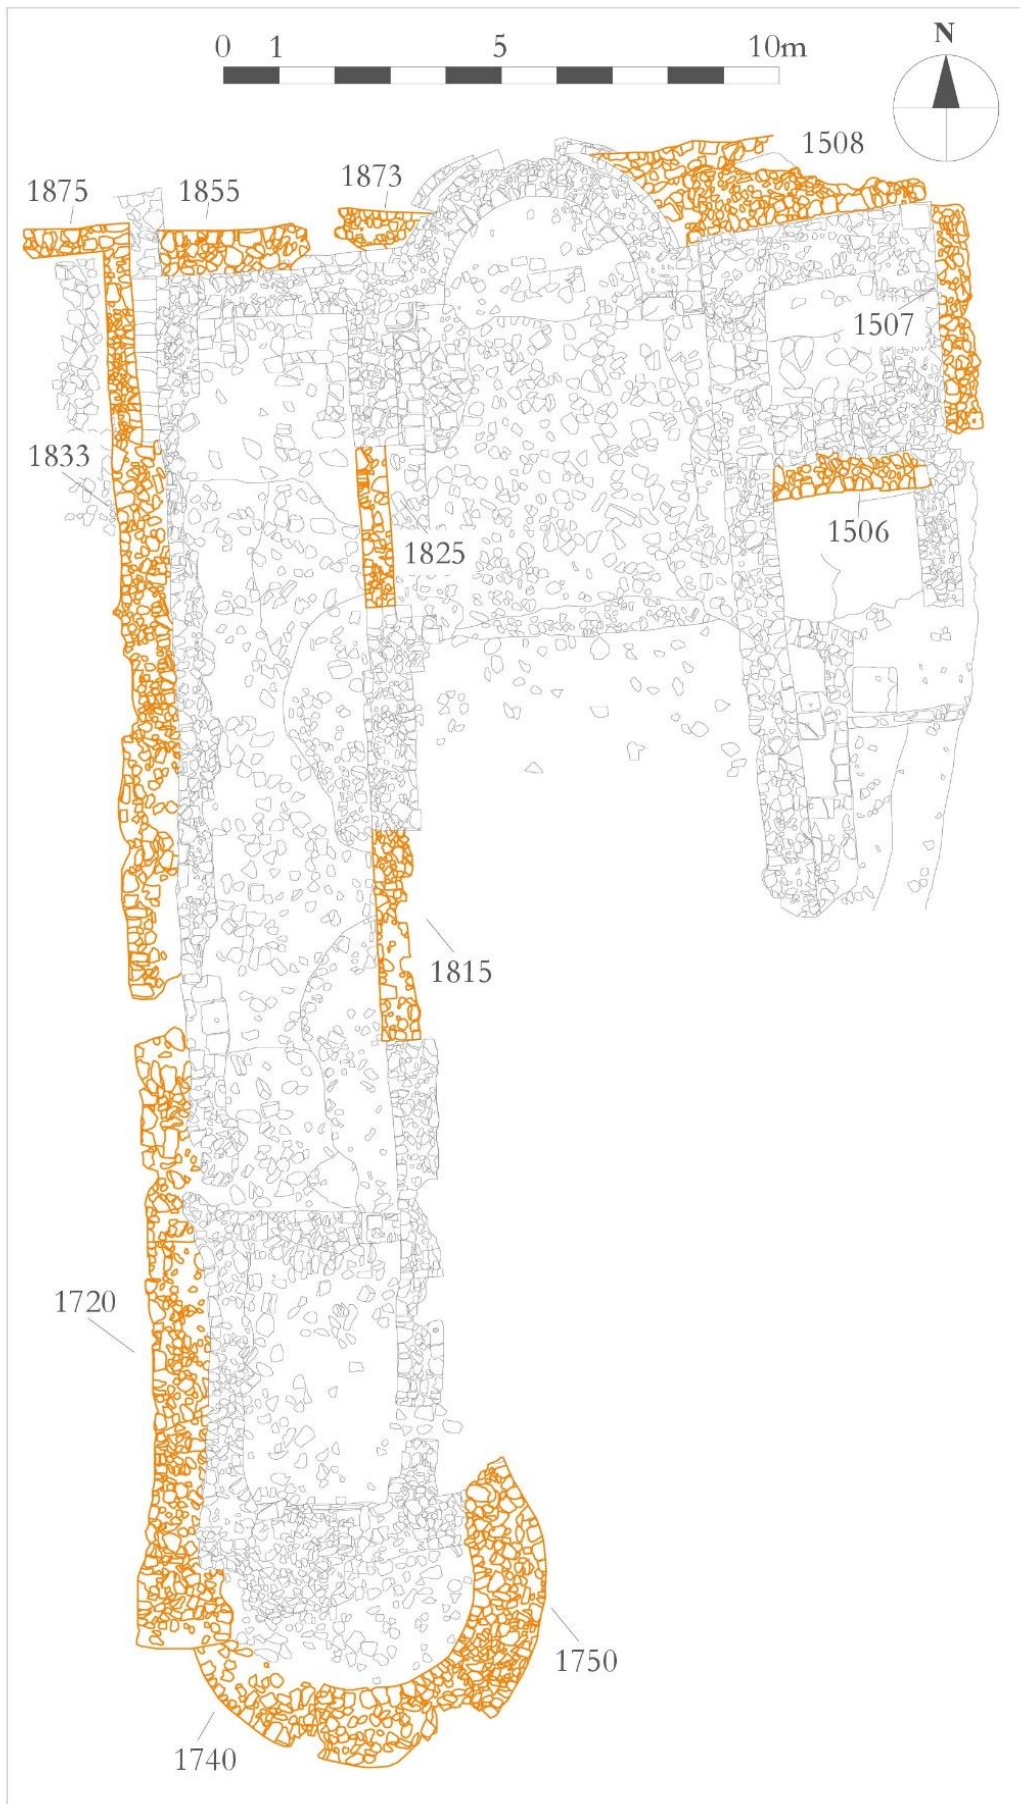
Fig. 326. Seconda ipotesi di Fase6 (Fase6b) (elaborazione M. G. Originale).

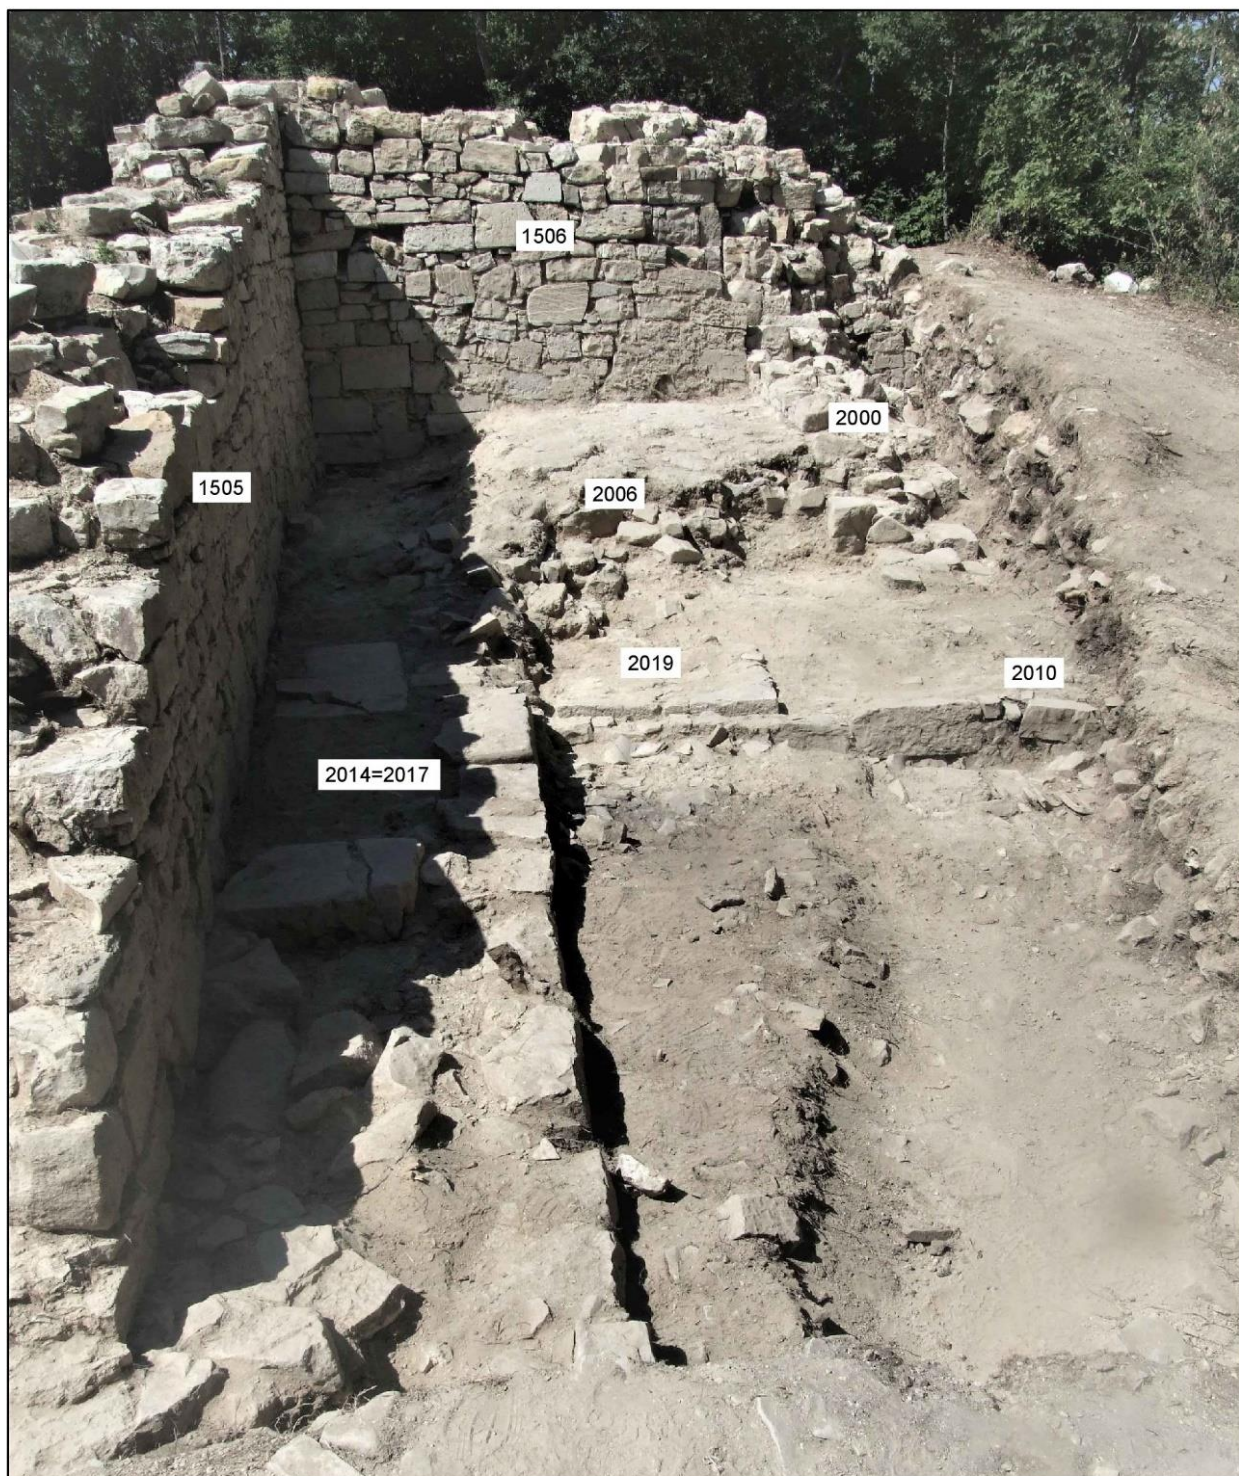
Fig. 349. Pianisi, area esterna a sud del campanile. A sinistra il perimetrale 1505 impiantato al di sopra di 2014=2017.
